PROYECTO DE REHABILITACIÓN DE PAVIMENTO CON MEZCLA BITUMINOSA EN CALIENTE DEL PASEO MARÍTIMO. HUELVA.

MEMORIA

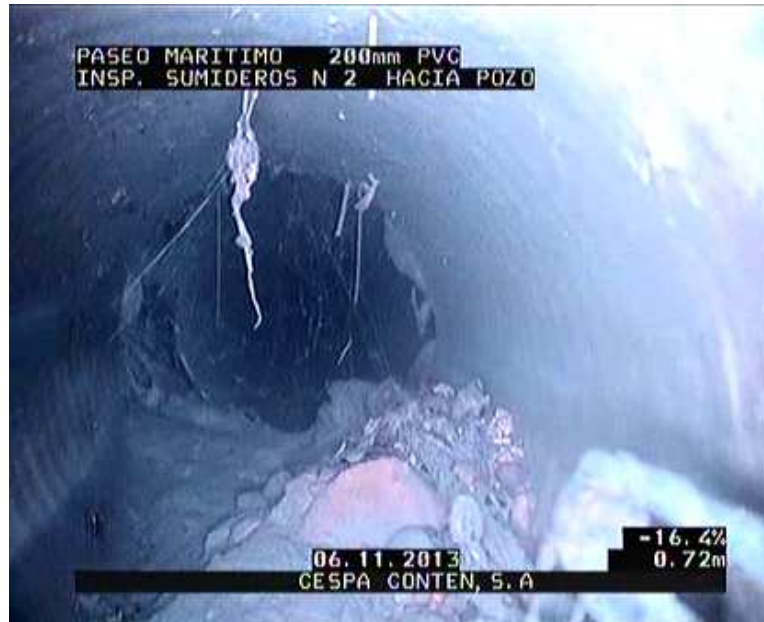
Inspección sumidero n° 2

- N° 2: tubo mal recogido junto a arqueta de sumidero.
- N°12: rotura de tubo junto arqueta de imbornal. Resto de tubo en buen estado.
- N°19: rotura y deformación del tubo junto arqueta de imbornal. Resto en buen estado.
- N°20: primer tramo de tubo achatado junto arqueta del imbornal. Resto de tubo en buen estado.
- N°25: rotura y deformación del tubo junto arqueta de imbornal. Resto en buen estado.
- N°35: primer tramo de tubo achatado junto arqueta del imbornal. Resto de tubo en buen estado.
- n° 36: rotura del tubo junto a arqueta de imbornal. Resto de tubo en buen estado.
- N° 37: acometida levemente achatada.
- N° 43: rotura en clave del tubo junto a arqueta de imbornal. Resto de tubo en buen estado.

Las anomalías consisten en tubos deformados y rotos en la clave y conexiones mal recibidas o desencajadas. Para su reparación, en primer lugar se levantará el pavimento en la superficie necesaria para reparar el tramo en malas condiciones realizando la excavación necesaria, así como la demolición total o parcial de la arqueta sumidero, para colocar un nuevo tubo de las mismas características al existente, es decir, PVC corrugado color teja SN-8 de 200 mm de diámetro. La conexión con el colector existente se realizará con la campana del nuevo tubo.

Una vez realizada la excavación y levantado el viejo tubo se extenderá una cama de arena de 0,10 mts y una vez colocado el nuevo tubo se rellenará hasta recubrirlo. A continuación se repone el firme con zahorra artificial compactada al 95% de PM, en capas de 20 cms hasta alcanzar la altura del pavimento, quedando la superficie preparada para la primera capa de aglomerado. Así mismo se reconstruirá la arqueta sumidero de fábrica de ladrillo de ½ pie de espesor, colocando la rejilla existente a la rasante del pavimento recibida con un anillo perimetral de hormigón de 15 cms de espesor.

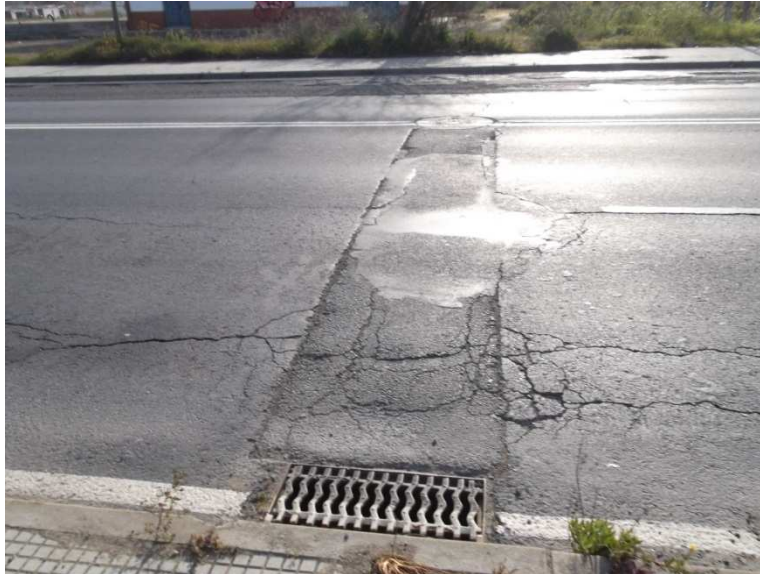
En algunos puntos se han producido asentamientos de la calzada coincidiendo con las acometidas de los sumideros, así como marcado y deterioro de un relleno que se hizo posterior en dichas acometidas, tal como puede observarse en la imagen siguiente:

Acometida de sumidero

Con el presente proyecto se pretende reparar las acometidas y arquetas de los sumideros afectados, recuperar el firme en las zonas dañadas, así como regularizar toda la capa de rodadura para evitar franjas y parches, resultantes de las reparaciones parciales.
