## PLAN ESPECIAL DE REFORMA INTERIOR PERI-13 “CABEZO MUNDAKA”

### TOMO 1

TEXTO REFUNDIDO SEPTIEMBRE 2011

Arquitecto:  
JAVIER GRONDONA ESPAÑA

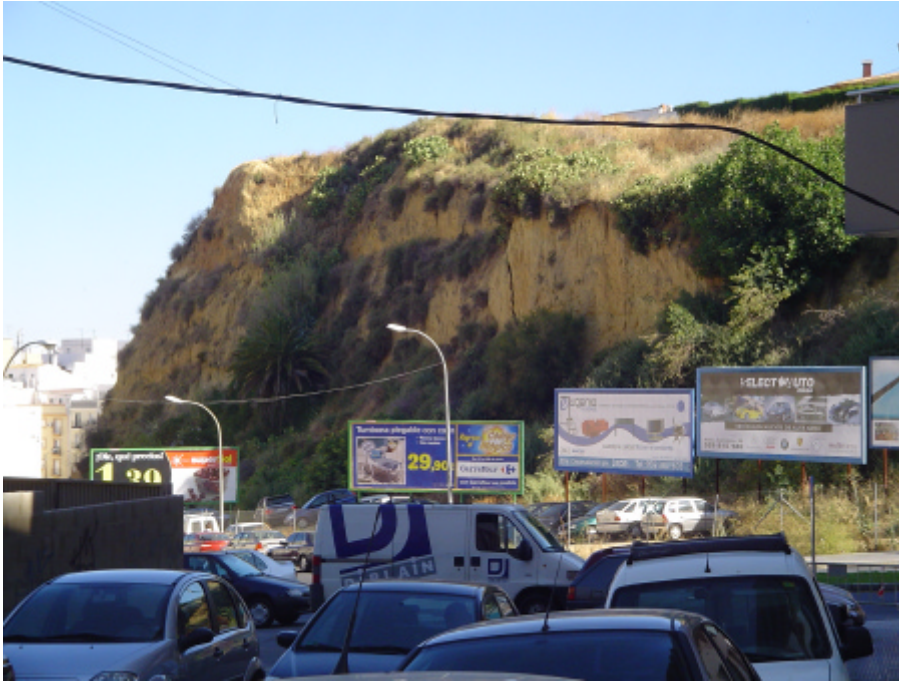
Foto 1. Cabezo Mondaca desde la calle Ramón Menéndez Pidal. Pueden observarse las litologías formadas por limos y arenas. El talud aquí presenta una altura considerable y está muy verticalizado, próximo al límite de su estabilidad como muestran la fracturas abiertas en algunos puntos.

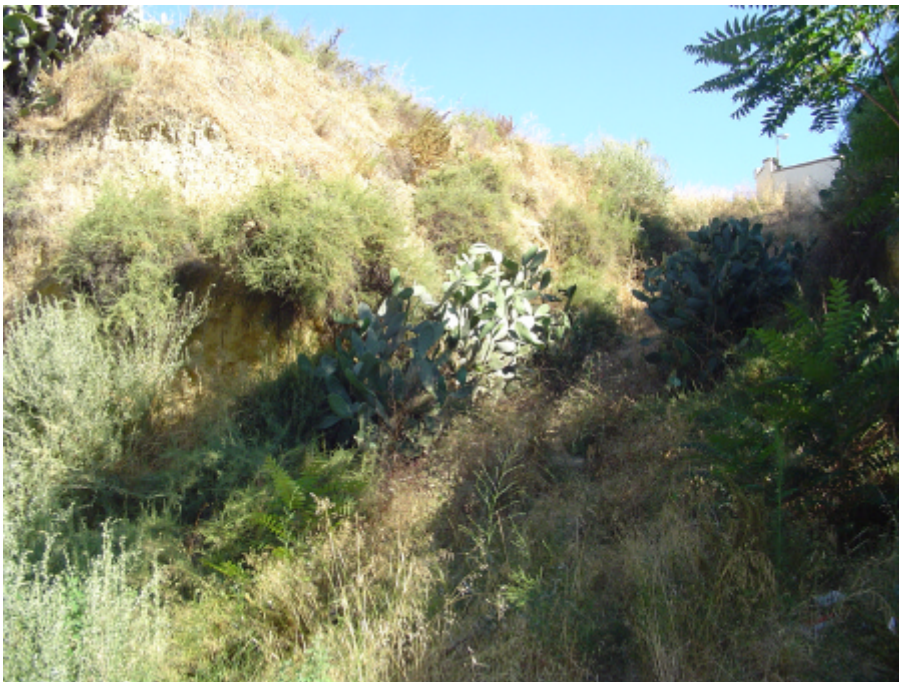
Foto 2. Cabezo Mondaca, Calle Ramón Menéndez Pidal, en la parcela 03, donde se prevé realizar una construcción, por lo que habrá de realizar un desmante en buena parte de la vista que se muestra.

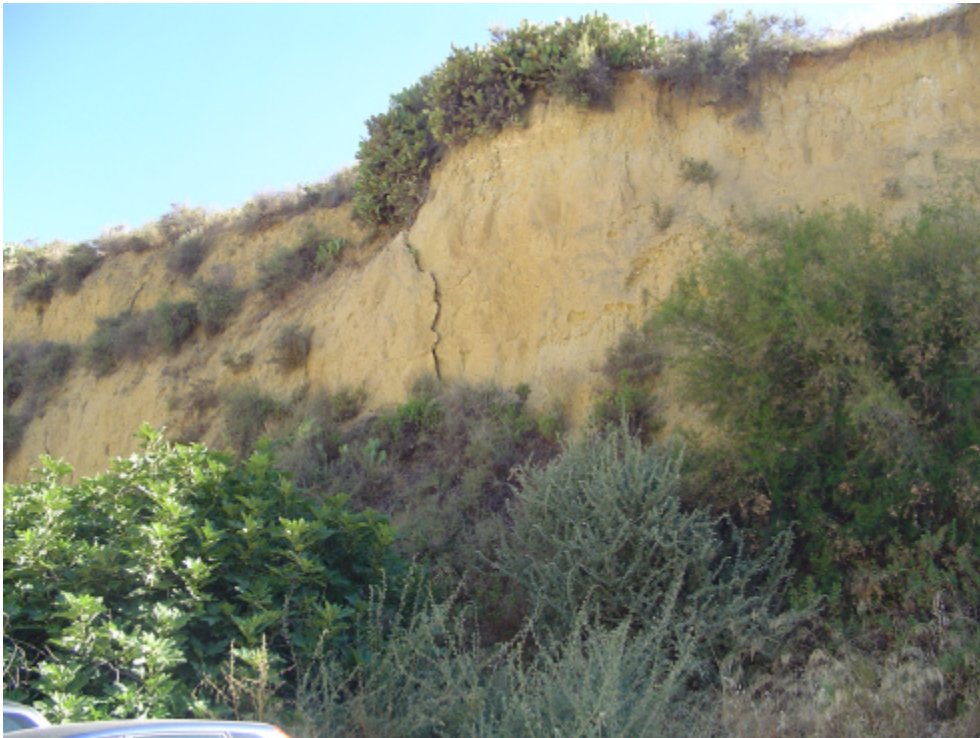
Foto 3. Foto de detalle de una fractura.

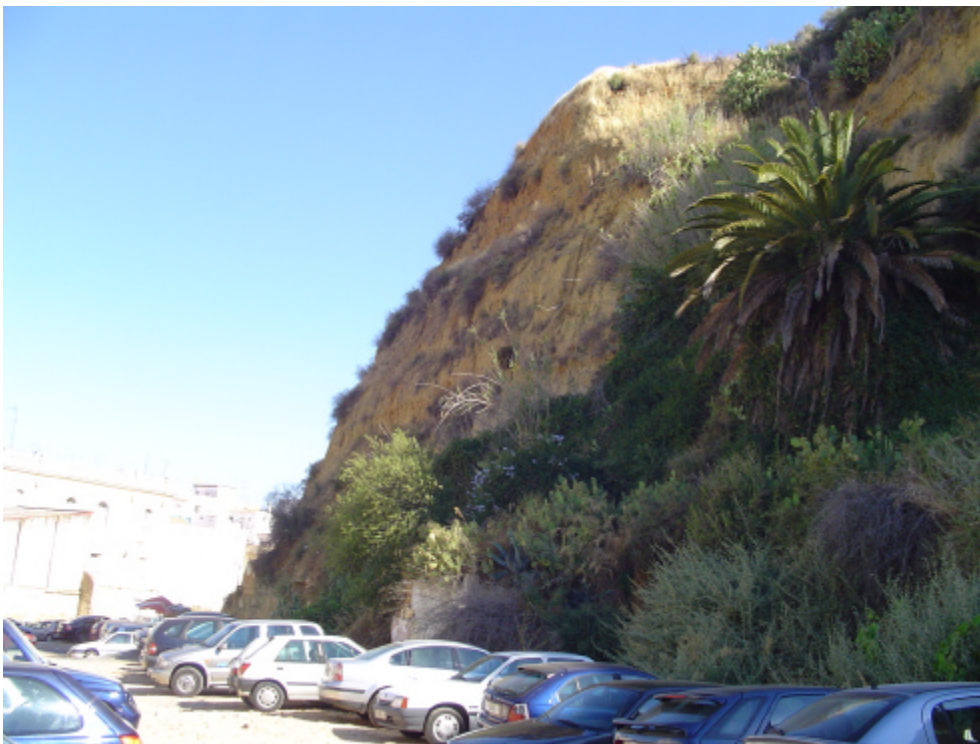
Foto 4. Talud de 29 metros en el Cabezo Mondaca en la esquina entre las calles Menéndez Pidal y Luis Buendía. El talud se encuentra muy verticalizado, por lo que hay riesgo de desprendimiento.

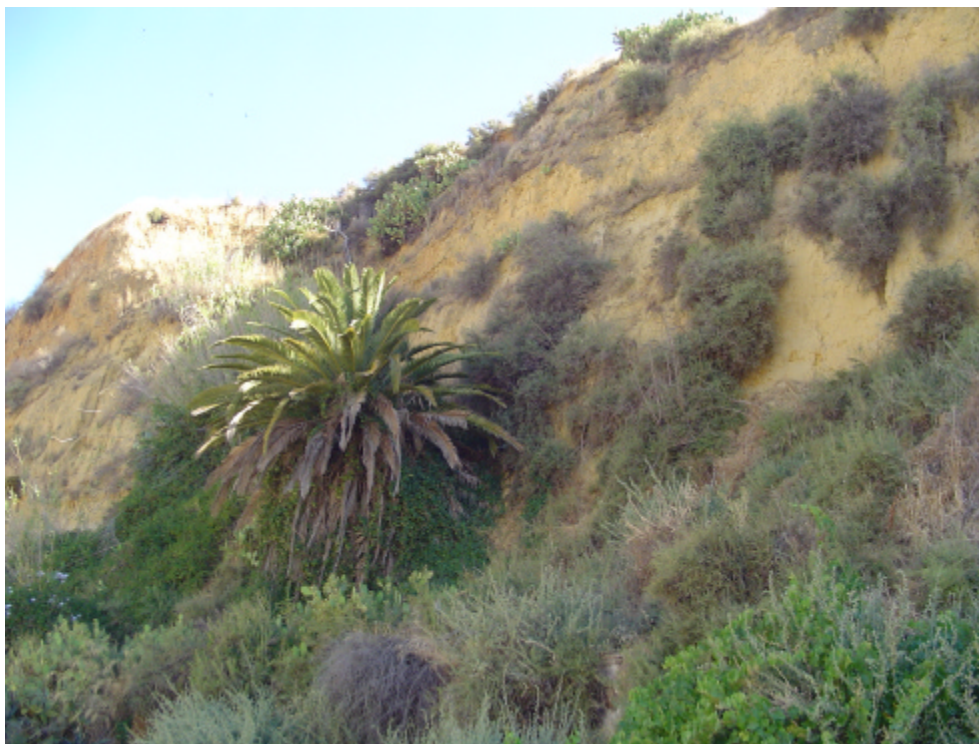
Foto 5. Vista parcial del talud comentado en la F4.

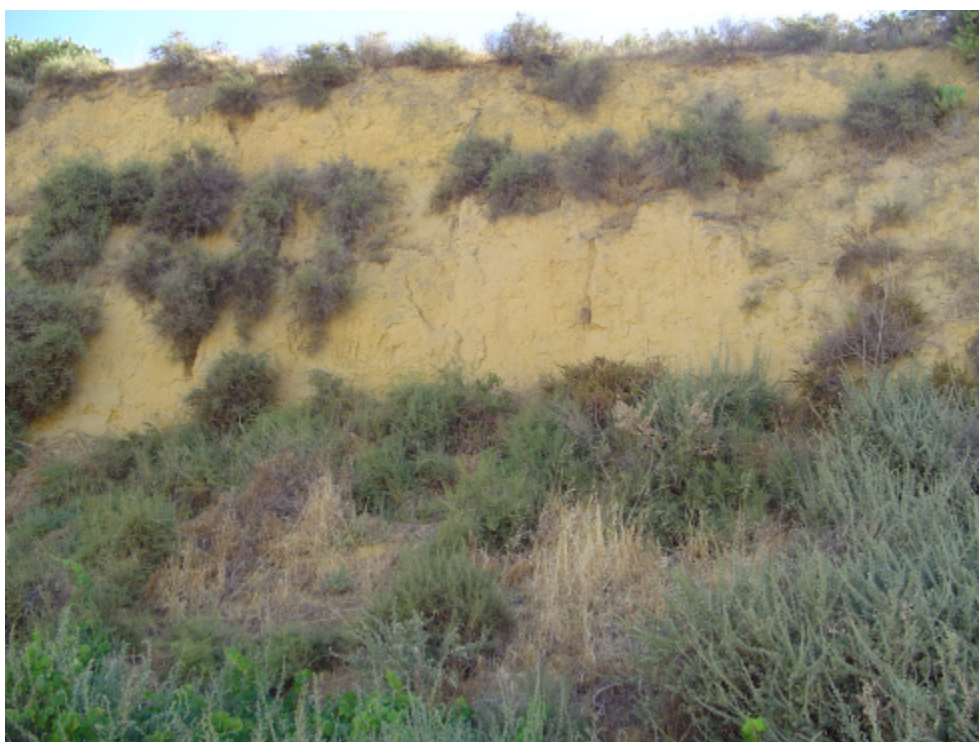
Foto 6. Foto más detallada del talud comentado en la foto F4.

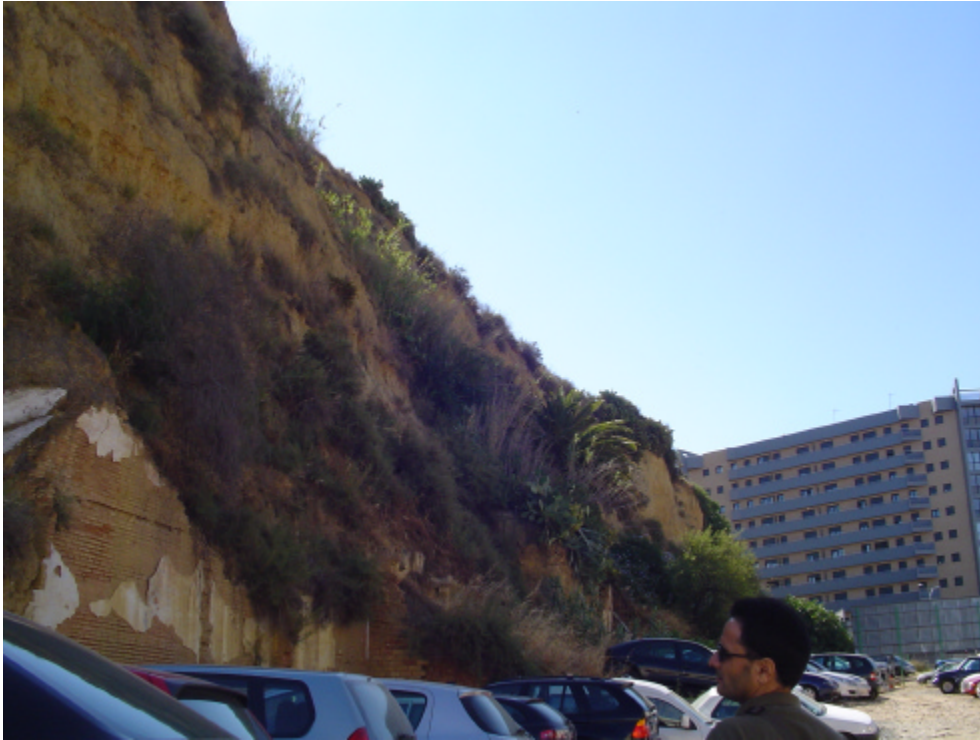
Foto 7. Talud en el Cabezo Mondaca en la esquina entre las calles Menéndez Pidal y Luis Buendía. Podemos ver los muros de antiguas edificaciones adosados al pie del talud del cabezo.

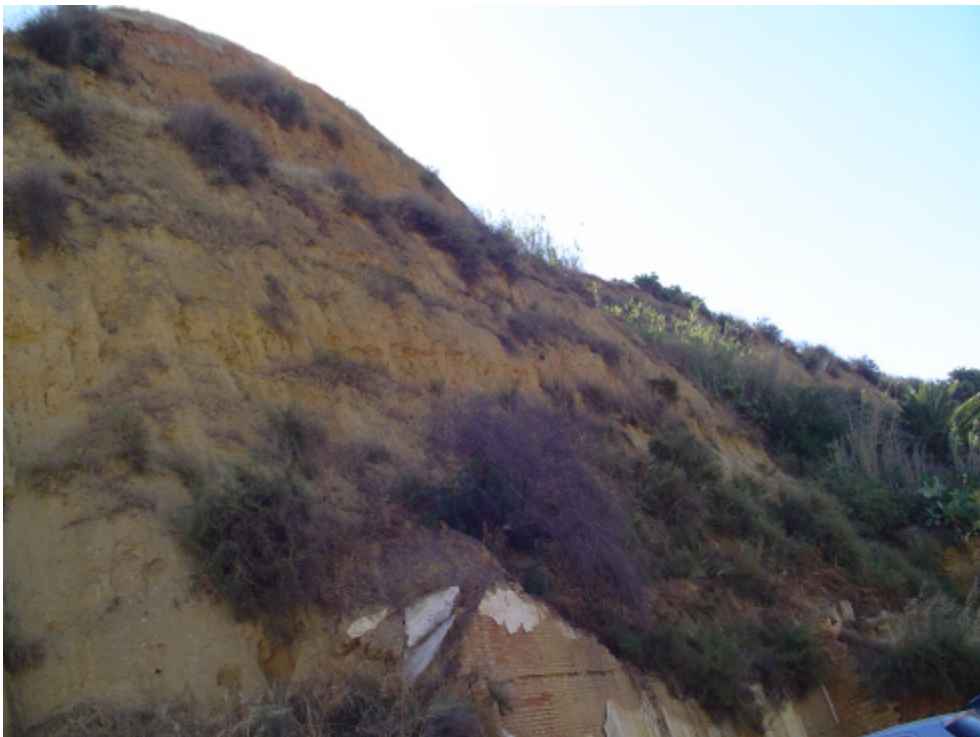
Foto 8. Punto comentado en la foto F7. Aquí se aprecian mejor las litologías características que forman los cabezos: limos y arenas.

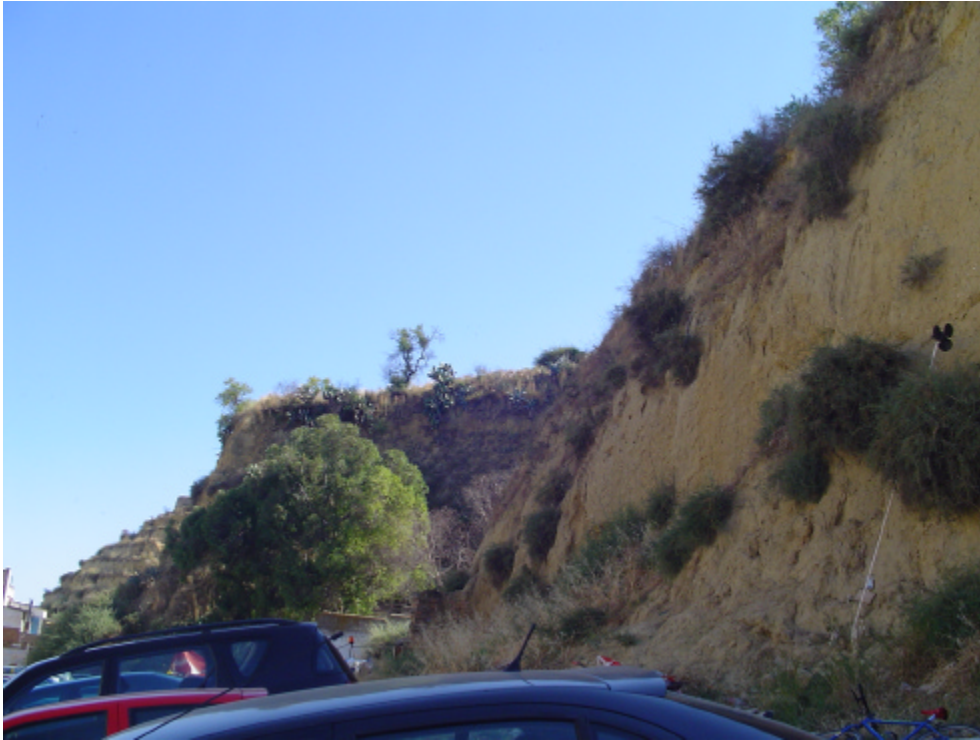
Foto 9. Prolongación del talud anterior hacia el Norte, calle Luis Buendía. Esta es una zona de aparcamiento habitual en la ciudad de Huelva, sin embargo, este es un punto crítico de los cabezos visitados puesto que probablemente se trata del que mayor riesgo de inestabilidad presenta.

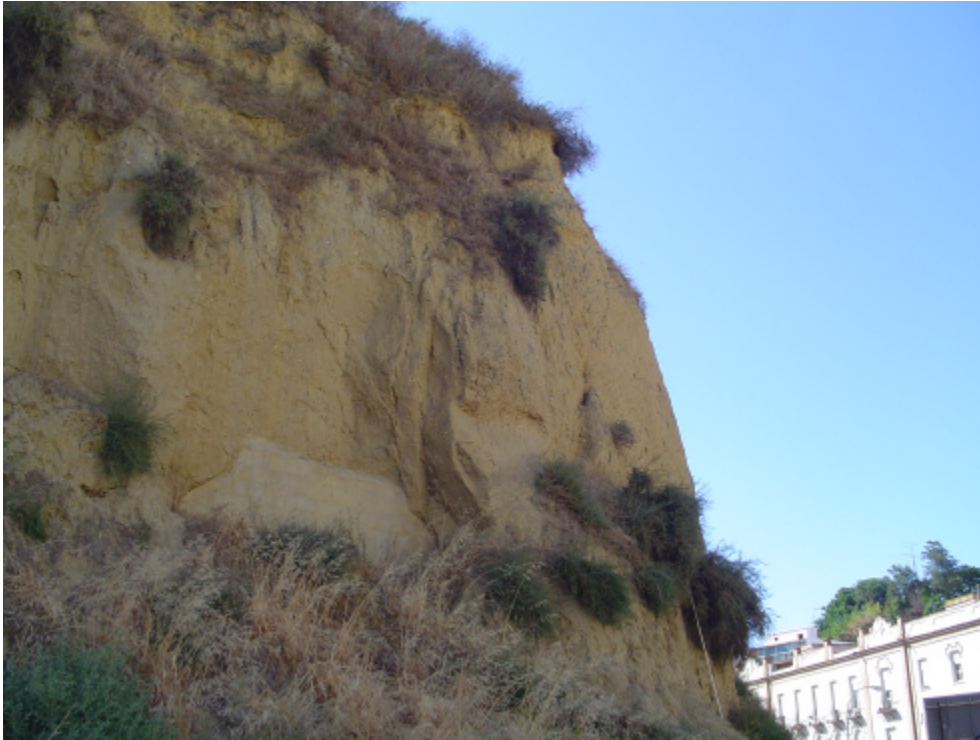
Foto 11. Otro punto de vista del talud comentado en la foto F9. Se pueden observar las fracturas subverticales que se relacionan con la inestabilidad de los taludes. Se haría necesario en este punto una estabilización mediante retaluzado (considerando medidas ambientales para evitar erosiones), una estabilización mediante elementos resistentes (muros, anclajes, etc) o cualquier otra medida que minimizara el riesgo de inestabilidad que se observa. Además sería conveniente colocar una valla de seguridad para evitar el aparcamiento de vehículos y tránsito de personas en las proximidades del talud.

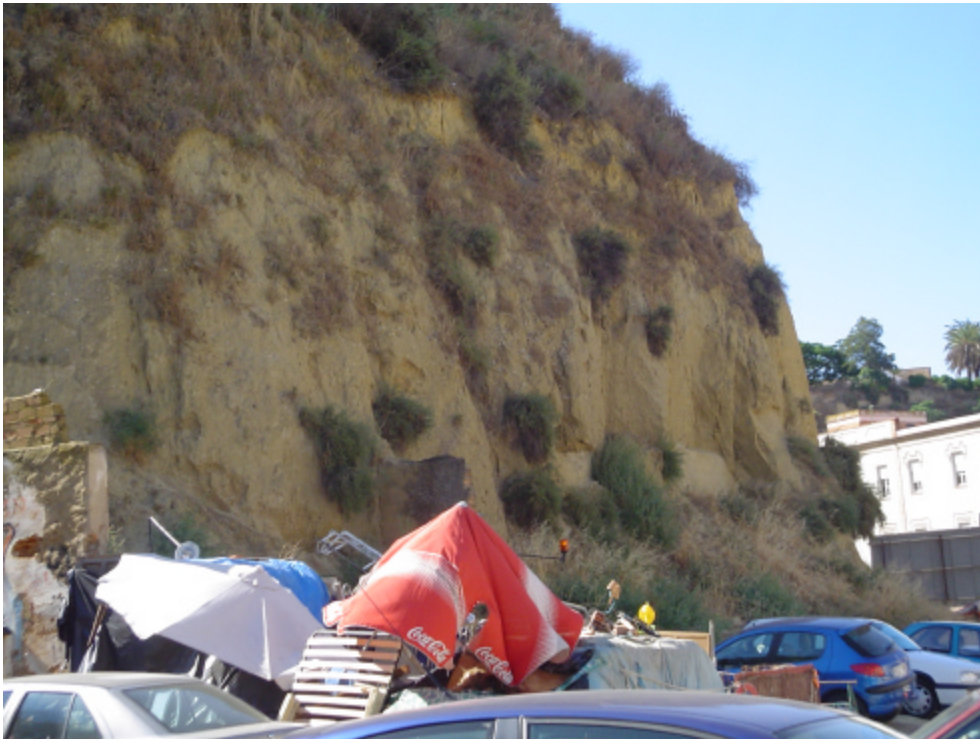
Foto 12. Caben los mismos comentarios que para la foto F11.

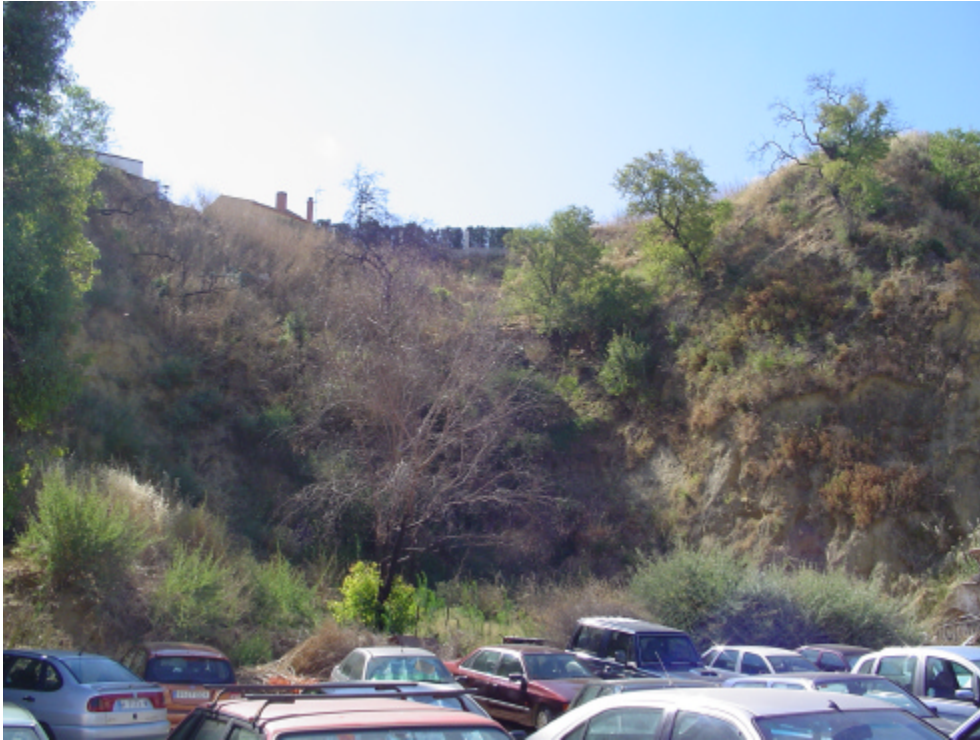
Foto 13. Cabezo Mondaca en la prolongación de la calle Luis Buendía. Zona de las parcelas 13-14 de la propuesta de ordenación. En la parte superior se observan las edificaciones que se sitúan en la calle Doctor Sanz Frutos.

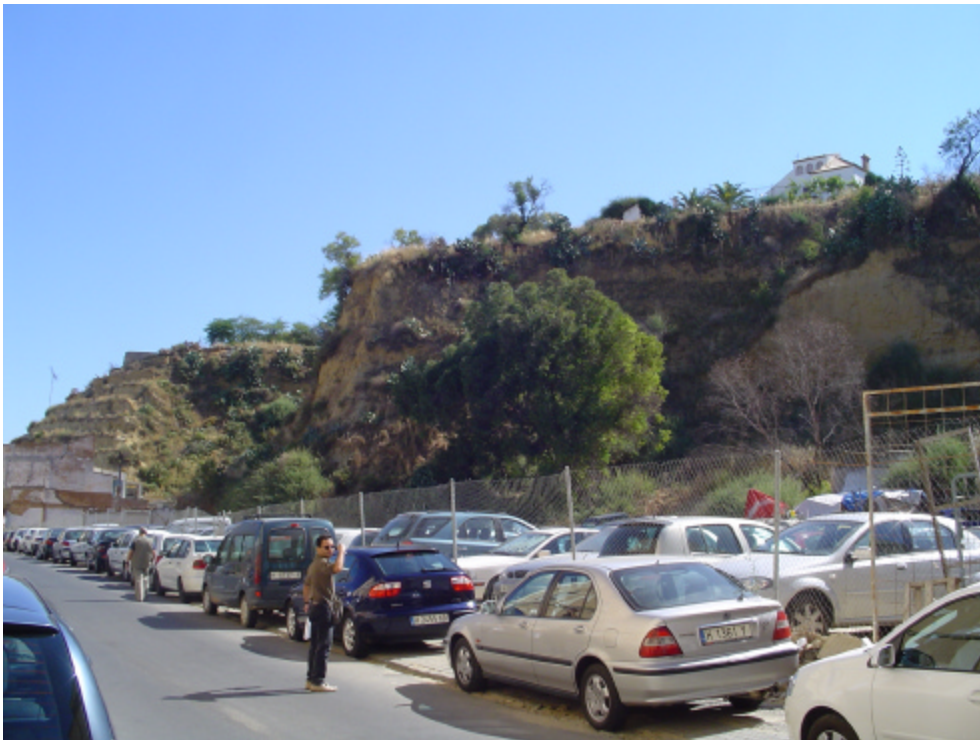
Foto 14. Vista del Cabezo Mondaca en la calle Luis Buendía hacia el Norte. El talud que se aprecia tras el pino del centro será retaluzado según la propuesta de ordenación.

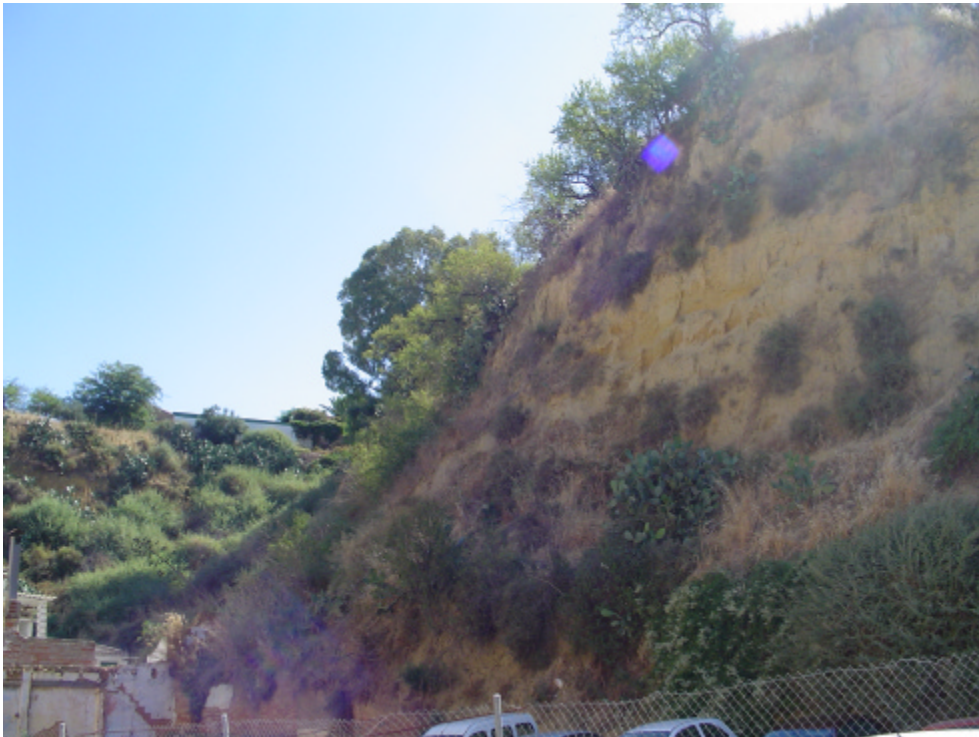
Foto 15. Vista más cercana del talud comentado en la foto F14. Nuevamente se observan vehículos aparcados al pie del talud lo cual supone un riesgo importante, dada la verticalización que presenta en este punto.

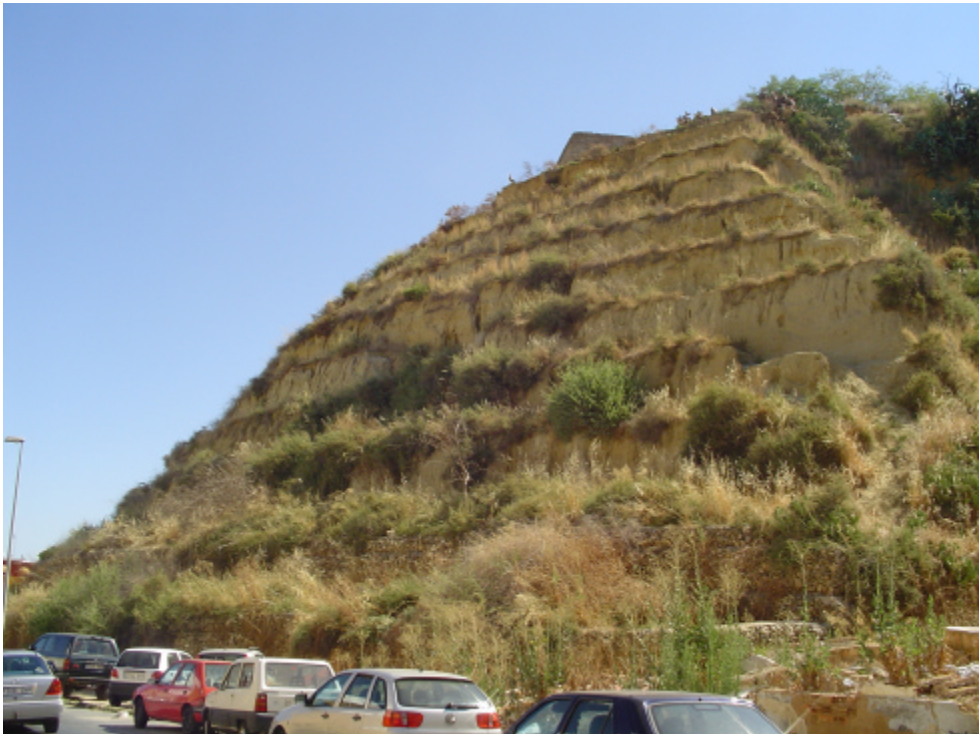
Foto 16. Talud retaluzado hacia el final de la calle Luis Buendía. Este tratamiento es adecuado para la estabilización de la ladera, sin embargo puede observarse el importante deterioro que ha sufrido debido a las erosiones. Al pie del talud se han colocado muros de gaviones, los cuales han sufrido deformaciones.

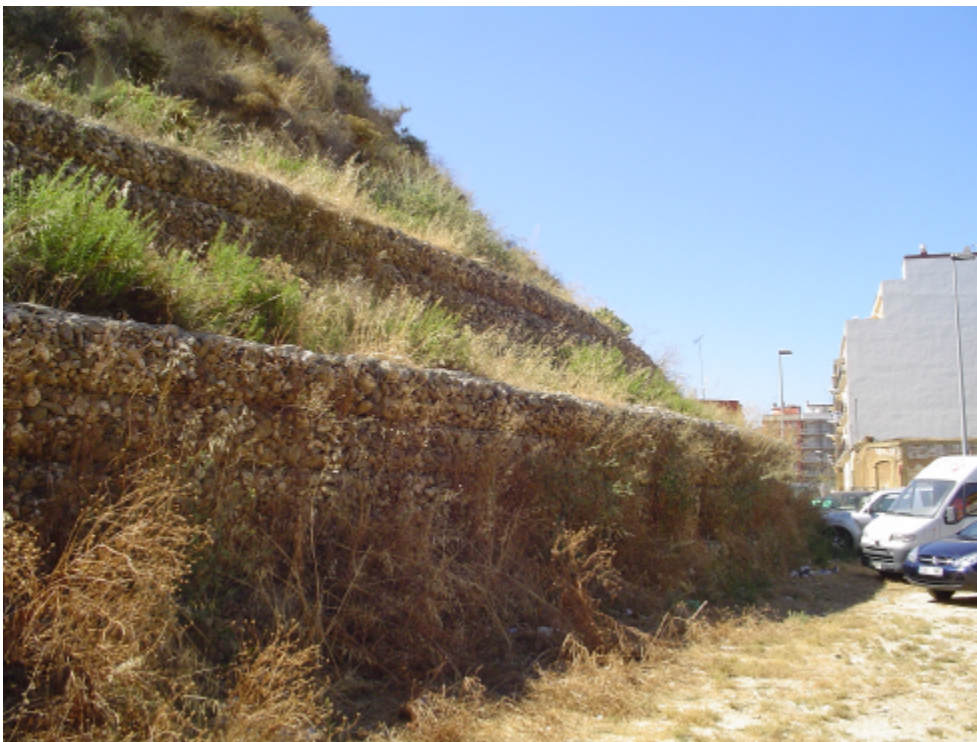
Foto 17. Muro de gaviones comentado en la foto F16.

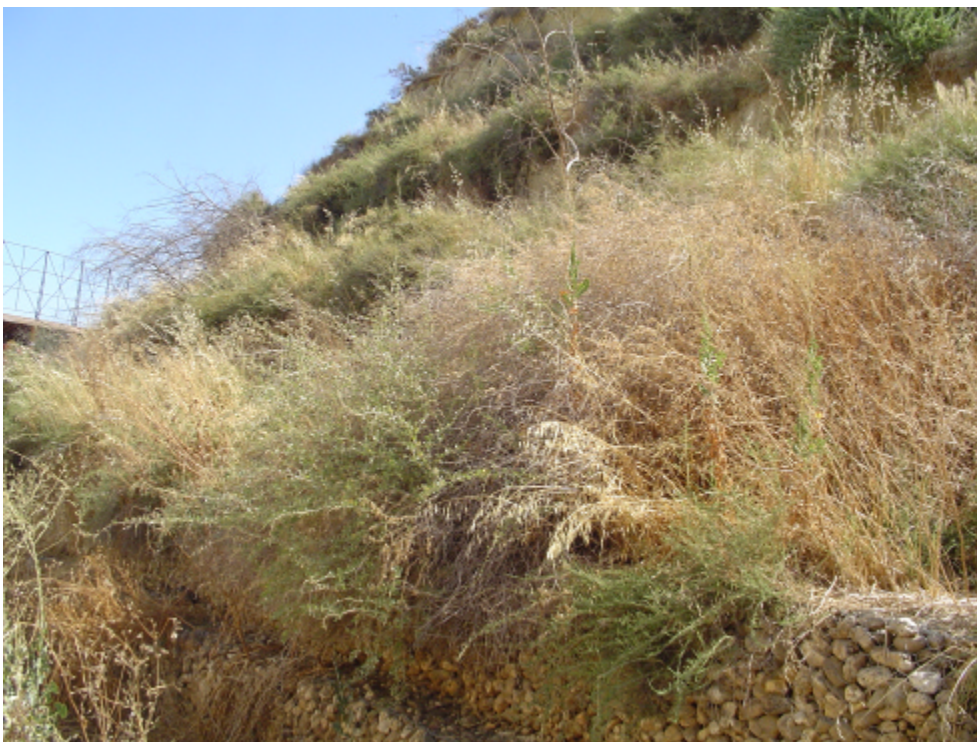
Foto 18. Muro de gaviones deformado y comentado en la foto F16.

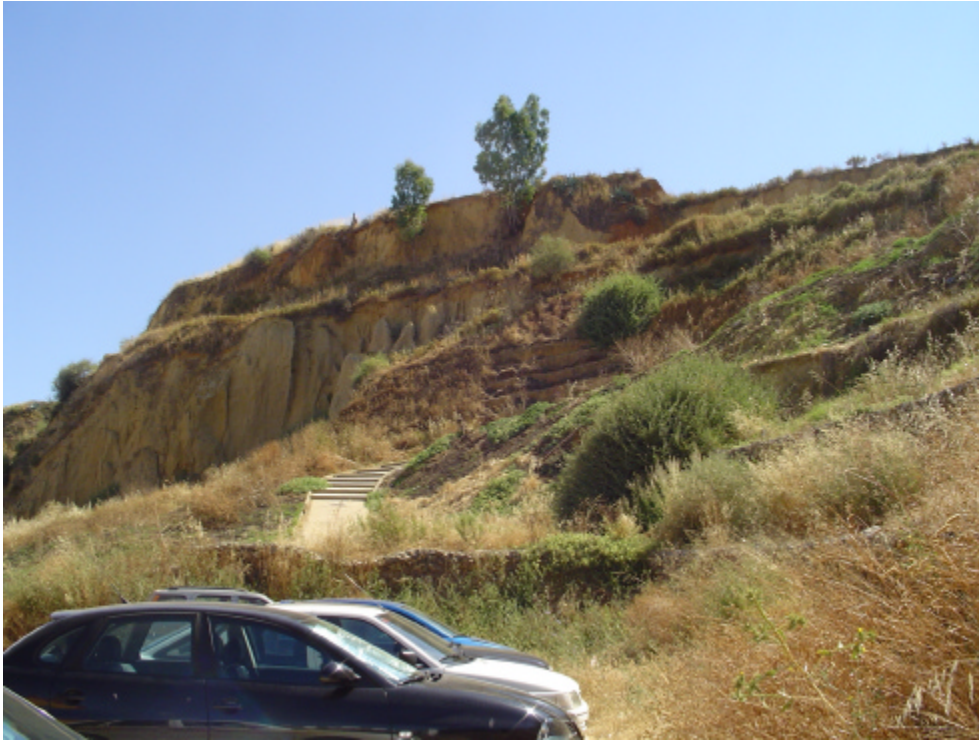
Foto 19. Cabezó Mondaca en la calle Pérez Galdós, a espaldas de la Plaza de Toros. Se ve el camino que sube a la parte superior del cabezo, a la calle Los Romeros. Al fondo se observa un talud más verticalizado, formado por arenas y limos. Se observa cierto deterioro del talud debido a erosión.

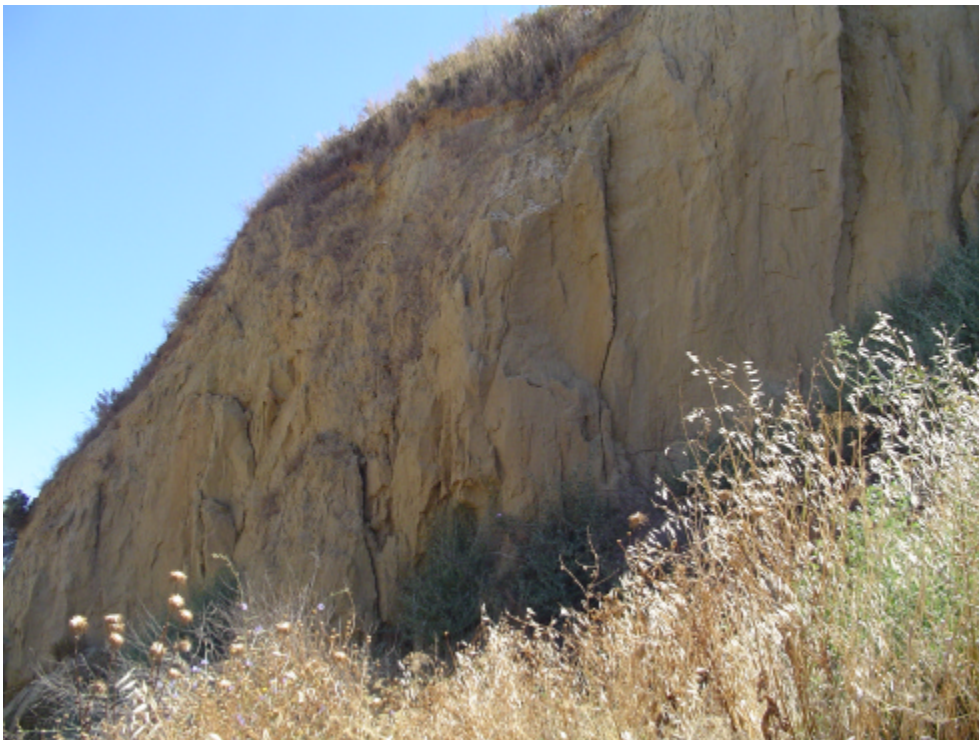
Foto 20. Foto de detalle del talud comentado en la foto F19. Pueden observarse las discontinuidades subverticales, esto unido a que el talud se encuentra subvertical provoca un importante riesgo de desprendimiento, sin embargo, en este punto tanto los vehículos como el paso de transeúntes quedan suficientemente alejados del talud.

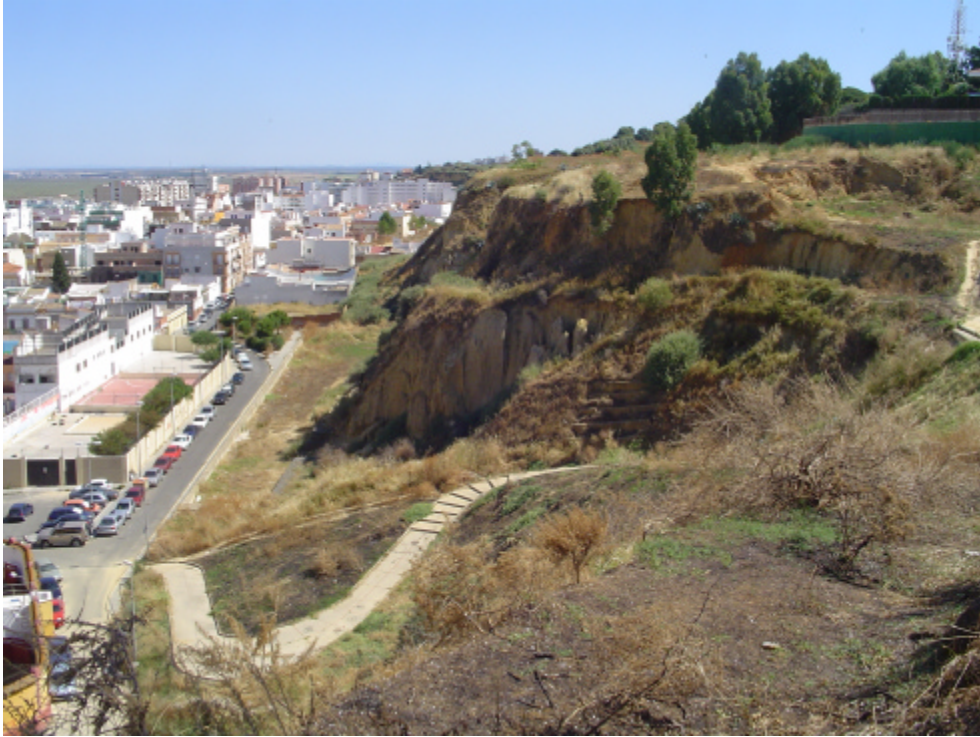
Foto 21. Vista más general del camino y talud comentados en las fotos F19 y F20.

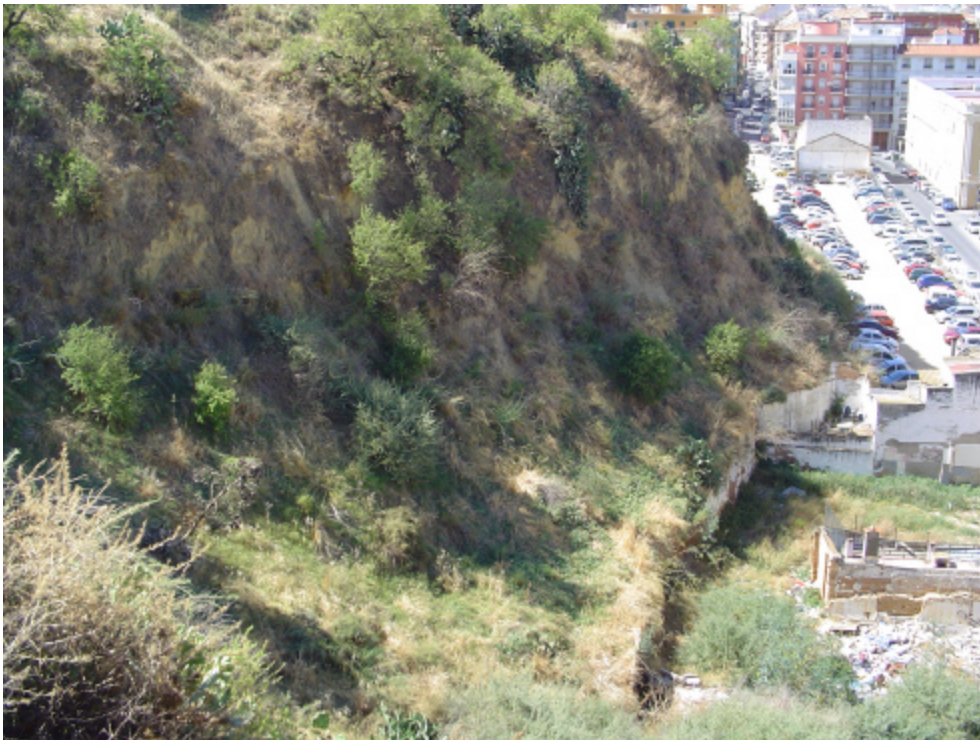
Foto 22. Foto tomada desde el final de la calle Sanz Frutos, en la parte alta del Cabezo Mondaca. Al fondo se ve la calle Luis Buendía. El talud que sobre sale será retaluzado según la propuesta de ordenación.

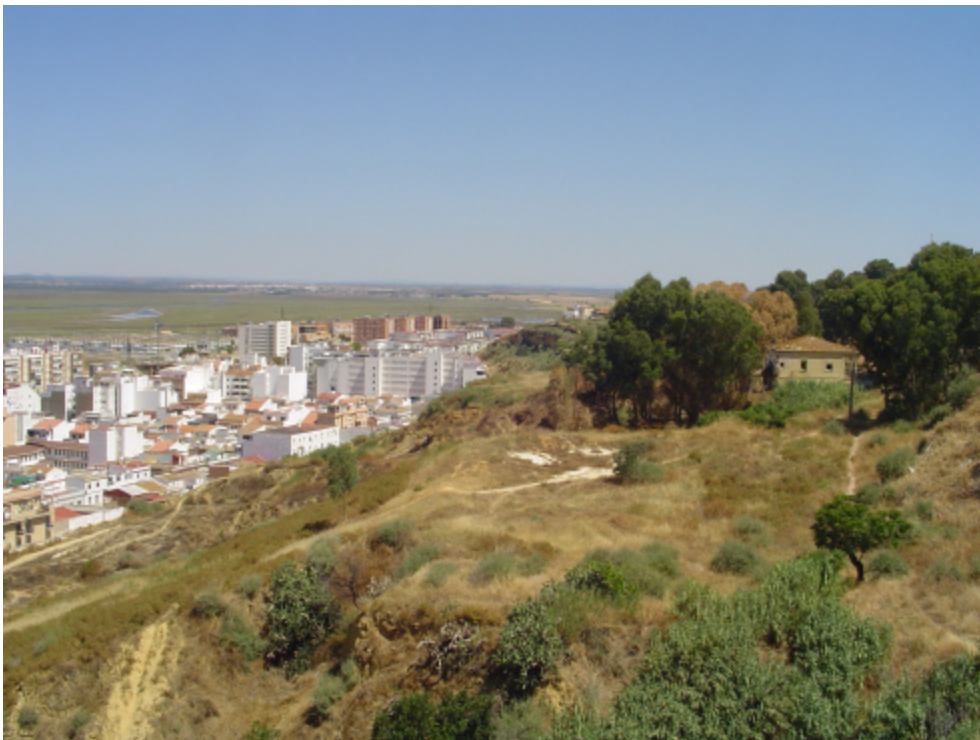
Foto 24. Aspecto del Cabezo del Conquero hacia el Norte. Barriada de las Colonias (parte inferior). En esta zona los taludes no son tan verticalizados.

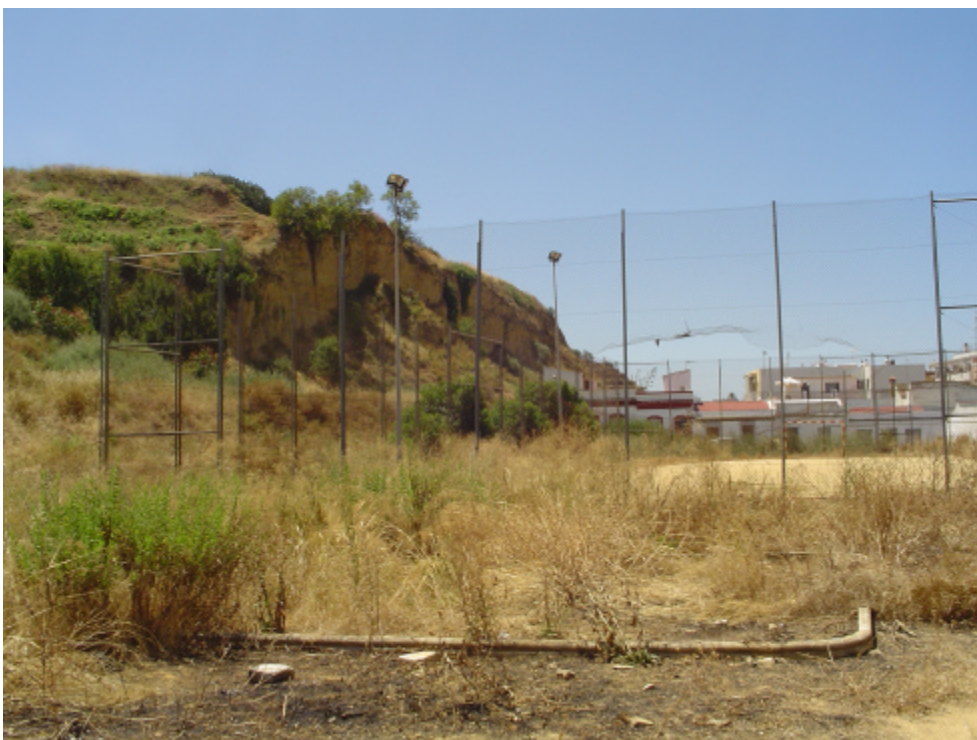
Foto 26. Parte inferior del talud comentado en las fotos F24 y F25.

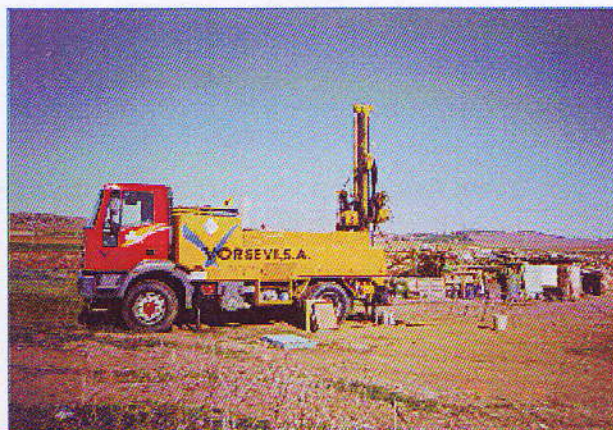
El sondeo mecánico a rotación es la técnica fundamental en todo reconocimiento geotécnico. Es una perforación de pequeño diámetro, generalmente entre 65 y 140 mm que permite reconocer la naturaleza y la localización de las diferentes capas del subsuelo mediante la extracción continua de testigo de suelo o roca, a la vez que se alterna con ensayos geotécnicos de penetración y extracción de muestras alteradas, en los casos en que es posible.

Las perforaciones se realizan con una sonda de avance hidráulico montada sobre camión o con motricidad autónoma (según las necesidades y características del estudio) dotada de castillete o torre de sondeo y bomba de lodos.

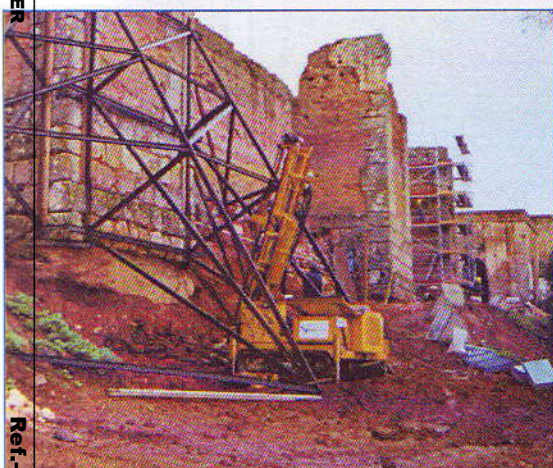
El testigo reconocido se aloja en un tubo testigo hueco, en cuyo extremo inferior va enroscada una corona de vidia o diamante que va realizando la perforación.

Al extremo superior del tubo va enroscado el varillaje, generalmente de 42 o 50 mm (hueco), para permitir que pase el agua proveniente de la bomba.

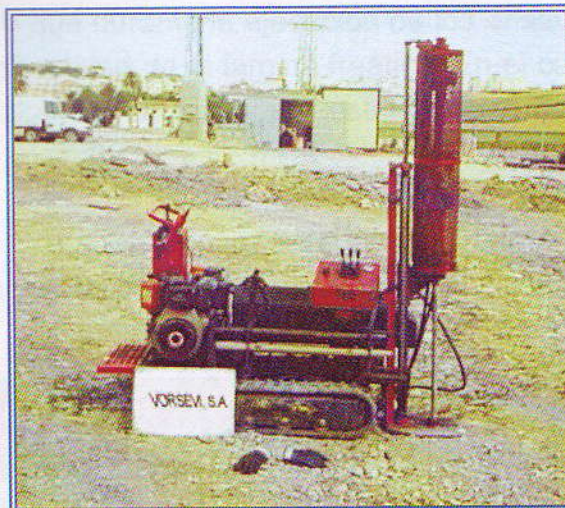
El ensayo de Penetración Dinámica Continua utilizado es el Borros, que consiste en la hinca de una puntaza de sección cuadrada de 40 mm de lado acoplada a un varillaje de 32 mm de diámetro, mediante golpes propinados por una maza de 65 kg que cae desde una altura de 50 cm impactando sobre una cabeza o "yunque" rigidamente unido al varillaje.

La resistencia a la penetración se define como el nº de golpes requerido para hacer avanzar el penetrómetro una longitud de 20 cm designándose a este valor como  $N_B$ , representándose los resultados en gráficos que reflejan los diferentes golpes obtenidos en función de la profundidad. El ensayo se da por terminado cuando se alcanza el rechazo, que fijamos en un valor de  $N_B = 200$  golpes.

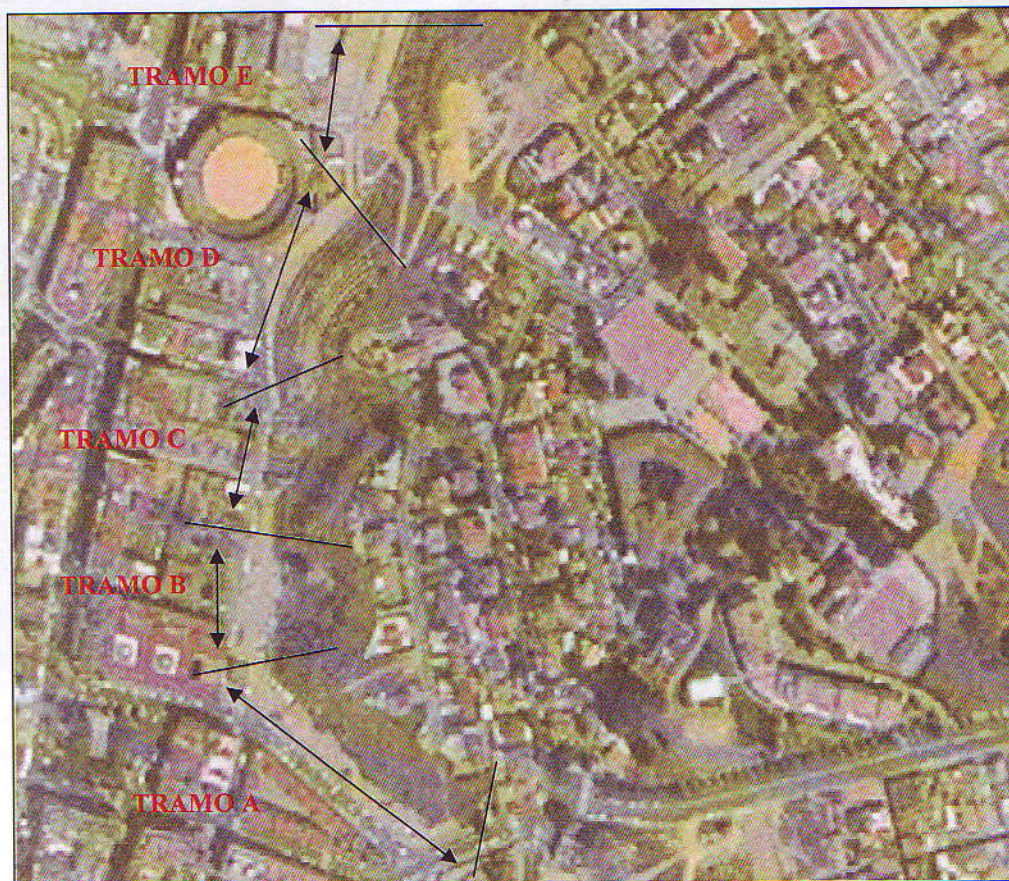
En este apartado vamos a realizar una descripción detallada del estado actual de la zona, tanto de los taludes como de la coronación y el pie de este. Para ello se ha realizado una subdivisión de cuatro tramos para facilitar la descripción, tal como se muestra en la siguiente fotografía aérea.

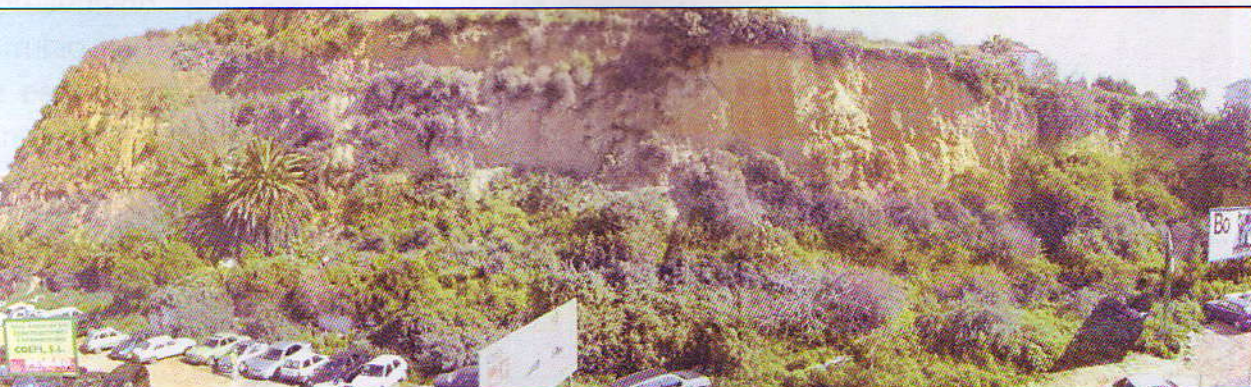
Foto. 1 – Panorámica del Talud.

Este transcurre paralelo a la calle R. Menéndez Pidal, en el cual se diferencian varias zonas. Al pie del talud, en la zona más elevada, se encuentran actualmente diversas edificaciones, mientras que la zona más próxima a la plaza de la Merced está ocupada por un amplio solar usado actualmente como aparcamiento público.

En esta zona se han reconocido el nivel 4 de arenas limosas marrón amarillentas densas, apreciándose los materiales de derrubio que ocupan el pie del talud y materiales de relleno antrópico en la superficie llana próxima a la calle Menéndez Pidal.

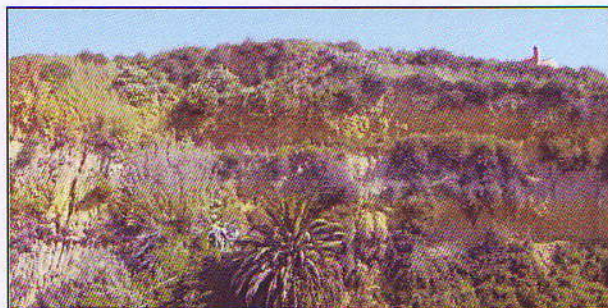
Foto. 2 - Escarpes escalonados.

Se observan escarpes escalonados a distintos niveles con desarrollo de superficie de alteración en cada uno de ellos, mostrando una potencia superior a 2.00 m en la esquina con el talud B.

En los escarpes generados se aprecian diversas fisuras abiertas sub-paralelas a la dirección del talud con se aprecia en las fotografía, que pueden generar bloque individuales con tendencia a la caída.

Como paso previo a las obras se deberá realizar un saneamiento general de la superficie de los taludes, eliminando los posibles bloques independientes que se han generado y aquellas zonas afectadas por fracturas que pudieran provocar o favorecer desplomes, especialmente apreciables en los tramos A y B, así como se deberá estudiar con detalle la zona de cuevas del tramo B para conocer su posible influencia sobre el talud. En principio parece aconsejable que éstas queden cegadas previa consolidación o revestimiento de hormigón.

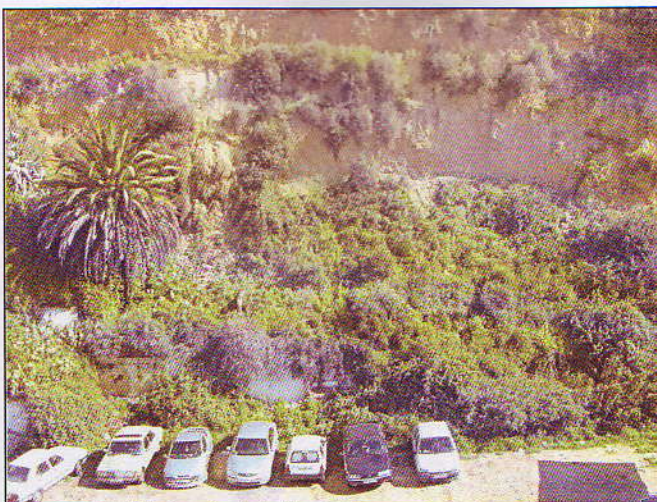
Foto. 5 – Vista de detalle de los materiales de derrubio.

En este caso el coluvial está presentado por los materiales de derrubio que se acumulan a la falda de los escarpes, especialmente en la zona central, suavizando la pendiente del talud en esta zona.

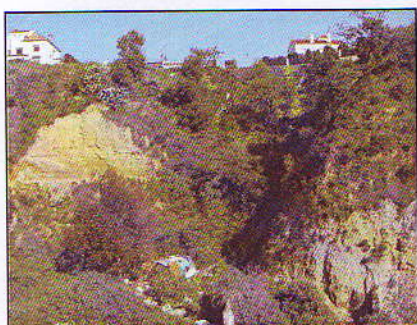
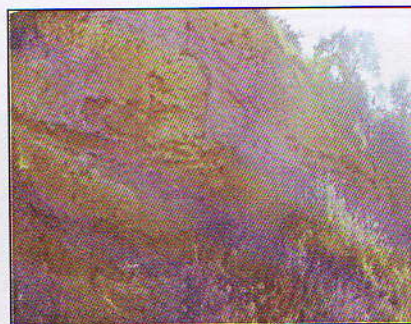
En la zona central existe una acumulación importante de materiales coluviales, en la que destaca la presencia de una pared vertical que rompe la topografía de la zona, el cual forma parte de un bloque desplazado según indicios que se observan en la coronación de dicho bloque

Fotos. 9 y 10 - Pared vertical y detalle de la base de bloque.

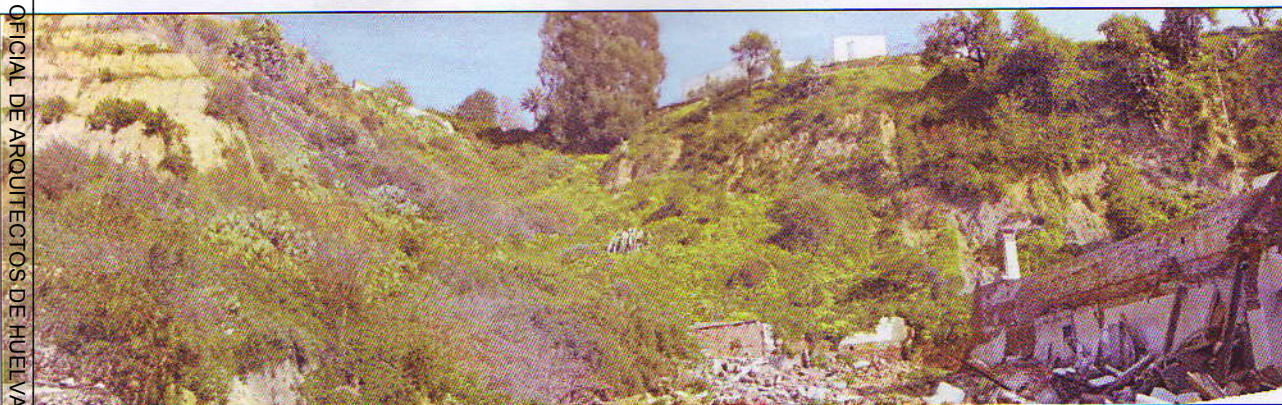
Foto. 11 – Panorámica del talud.

Esta zona alcanza hasta la esquina con la calle Escultor León Ortega, existiendo en esta zona algunas edificaciones y solares ocupada por abundantes restos del derribo de viviendas, como se observa en la foto 11.

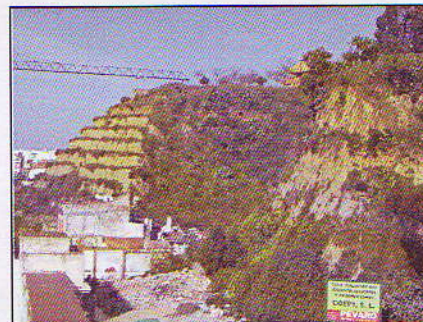
Foto. 14 – Detalle de escalonamiento vertical.

Hacia el norte el talud se encuentra escalonado por medios artificiales con el fin de evitar su erosión con se puede contemplar en la imagen 14.
