## PLAN ESPECIAL DE REFORMA INTERIOR PERI-13 “CABEZO MUNDAKA”

### TOMO 1

TEXTO REFUNDIDO SEPTIEMBRE 2011

Arquitecto:  
JAVIER GRONDONA ESPAÑA

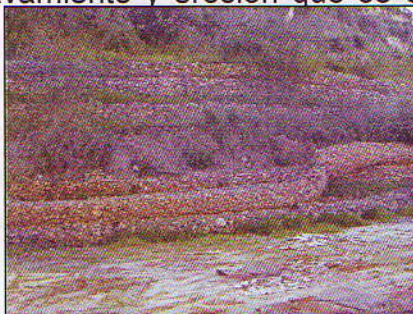
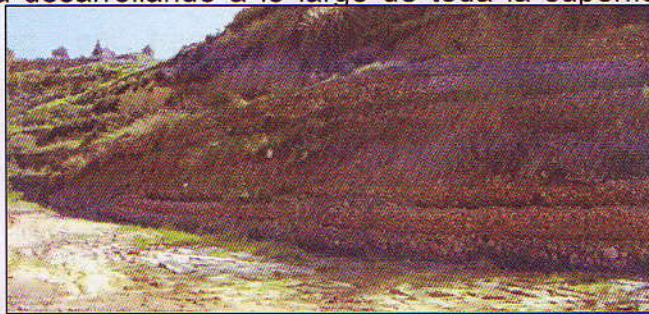
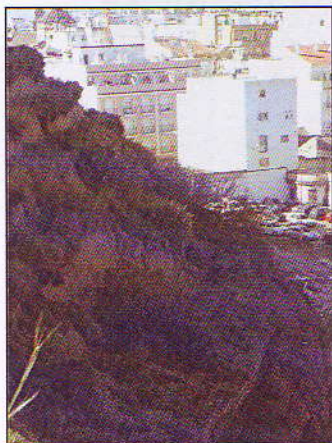
La principal característica reside en el escalonamiento artificial que presenta el talud, con dos tramos de escollera en la base a fin de su estabilización. Se aprecian desplomes recientes, los cuales han desplazado la escollera de gravas dispuesta, observándose como los tramos más bajos del escalonamiento se encuentran cubierto por materiales del derrubio de la pared, siendo muy importantes los procesos de descavamiento y erosión que se está desarrollando a lo largo de toda la superficie del talud.

Fotos. 16 a 18 – Detalle de deslizamiento y deterioro de la escollera de base.

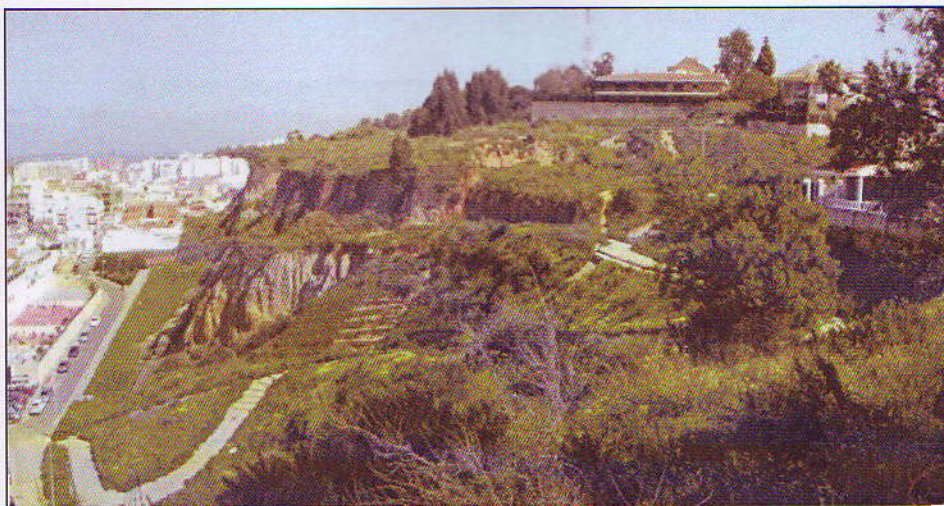
Foto. 19 – Panorámica del tramo E.

En esta zona se ha podido cartografiar completamente la serie típica de la zona, con una montera de gravas muy erosionadas, bajo la cual aparece el tramo de arenas y limos marrón amarillentos, apreciándose en la base del talud el contacto entre estos y el nivel de arcillas margosas marrón verdosas.

Igualmente se aprecian trabajos de estabilización mediante escalonamiento del talud en tramos intermedios (foto 19), o mallas en la zona del camino. En dicho camino y en sus zonas anexas se aprecian indicios de deslizamiento, con el importante deterioro que muestra el camino.

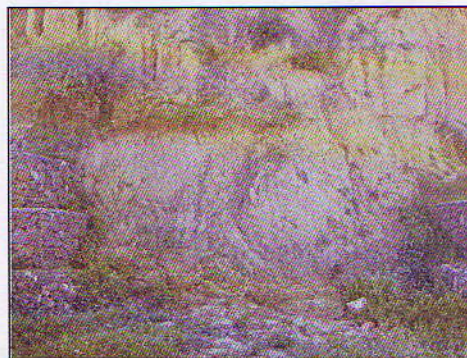
Foto. 20 – Contacto Arenas y Limos amarillentos con Margas marrón verdosas.
