DOCUMENTO DE CORRECCIÓN DE ERROR DEL PLAN ESPECIAL Nº1  
CASCO ANTIGUO PARA LAS FINCAS SITUADAS EN C/TENDALERAS 6-8,  
EN EL CATÁLOGO DE EDIFICIOS, ELEMENTOS Y ESPACIOS URBANOS DE  
VALORES SINGULARES

Arquitecto: Miriam Dabrio Soldán  
Arqueóloga: Rocío Rodríguez Pujazón

Enero 2019

**EDIFICIO TENDALERAS 6-8. (Referencias Catastrales 1454104 y 1454105)**

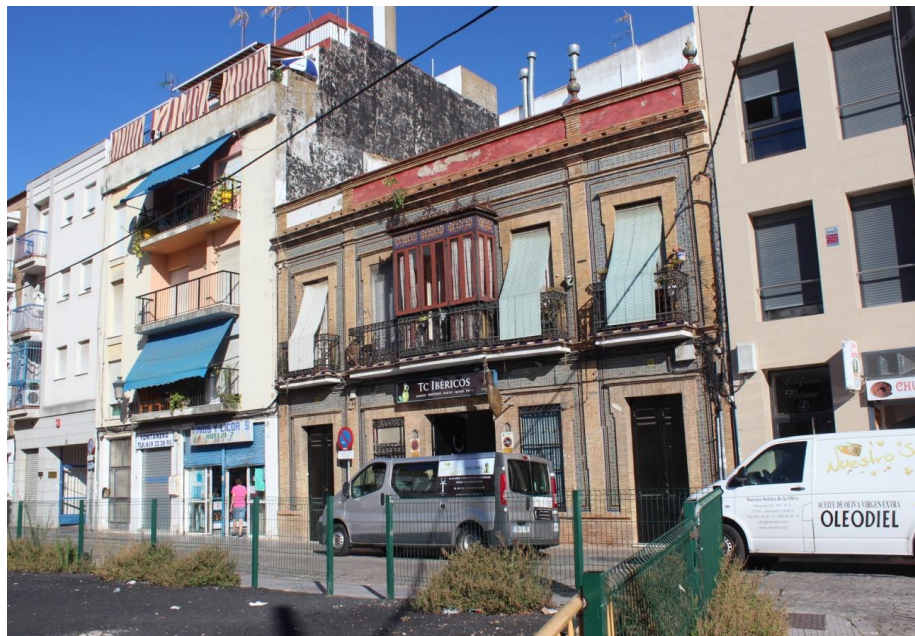
**Catálogo de Edificios, Elementos y Espacios Urbanos de Valores Singulares. Plan Especial de Protección del Casco Histórico de Huelva.**

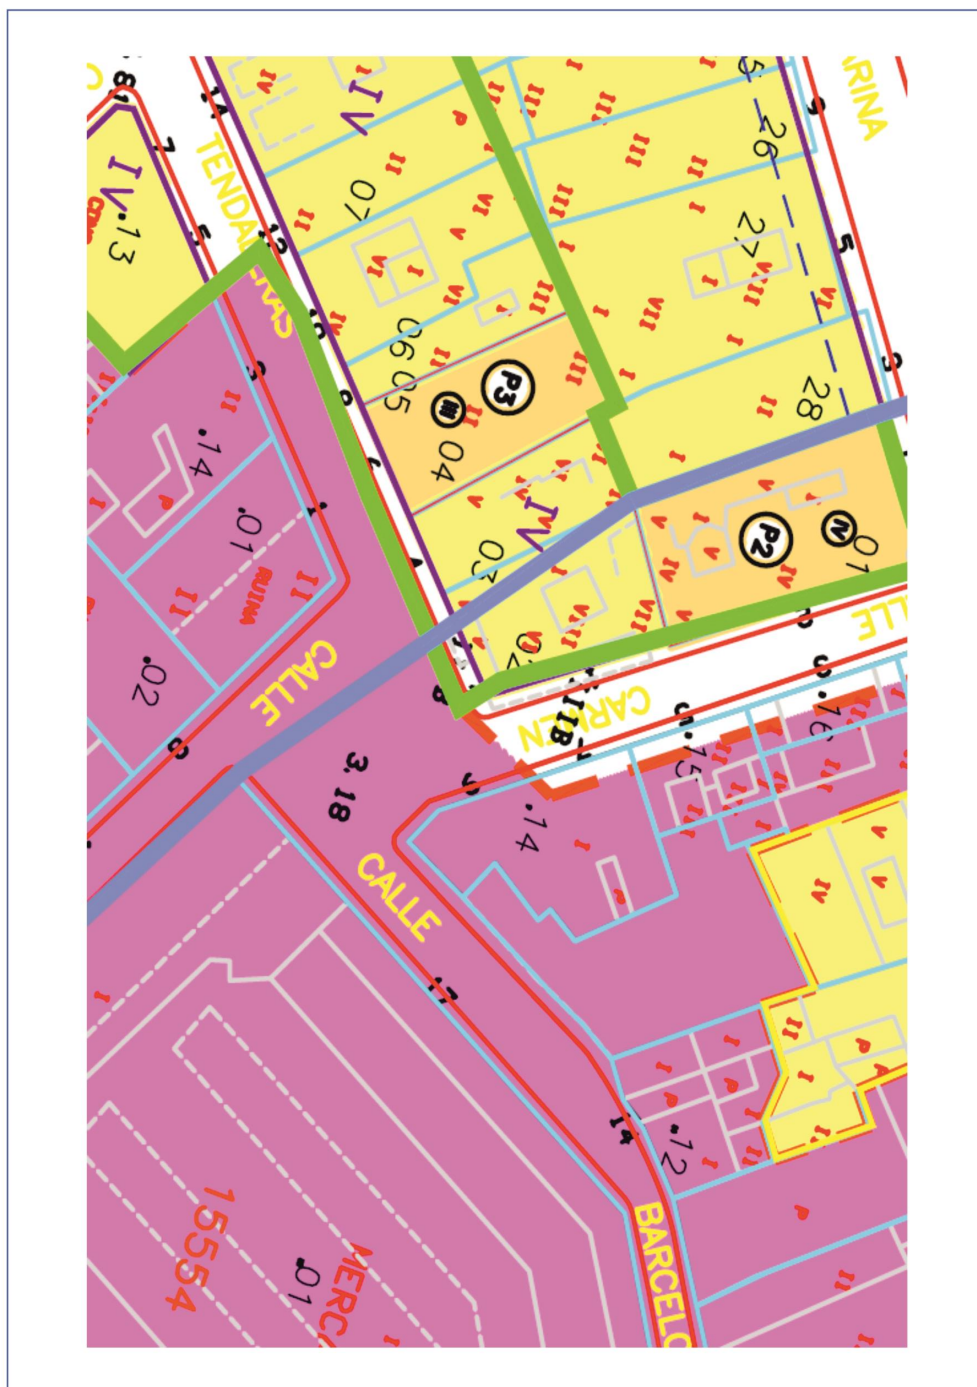
PLANO	DETALLE DEL PLANO DE ORDENACIÓN DEL PE Nº1 CASCO HISTÓRICO. ESTADO ACTUAL	PLANO	1
FECHA	ENERO 2019	REFERENCIA	--
ARQUEÓLOGA	ROCÍO RODRÍGUEZ PUJAZÓN

PLANO 1. Detalle del Plano de ordenación del PE nº1 Casco Histórico. Estado actual.

1º) En el apartado de *Determinaciones sobre la altura del edificio* se marca tanto la opción "AR1-Incremento de una planta retranqueada" como "AF1-Incremento de una planta, alineada al plano de fachada". En cambio, en la planimetría del PERI del Casco, que es el mecanismo establecido para fijar los retranqueos de nuevas plantas, aparece con tres (III) plantas y sin retranqueo. Por lo tanto, en este inmueble la determinación sobre la altura sería exclusivamente "AF1-Incremento de una planta, alineada al plano de fachada".

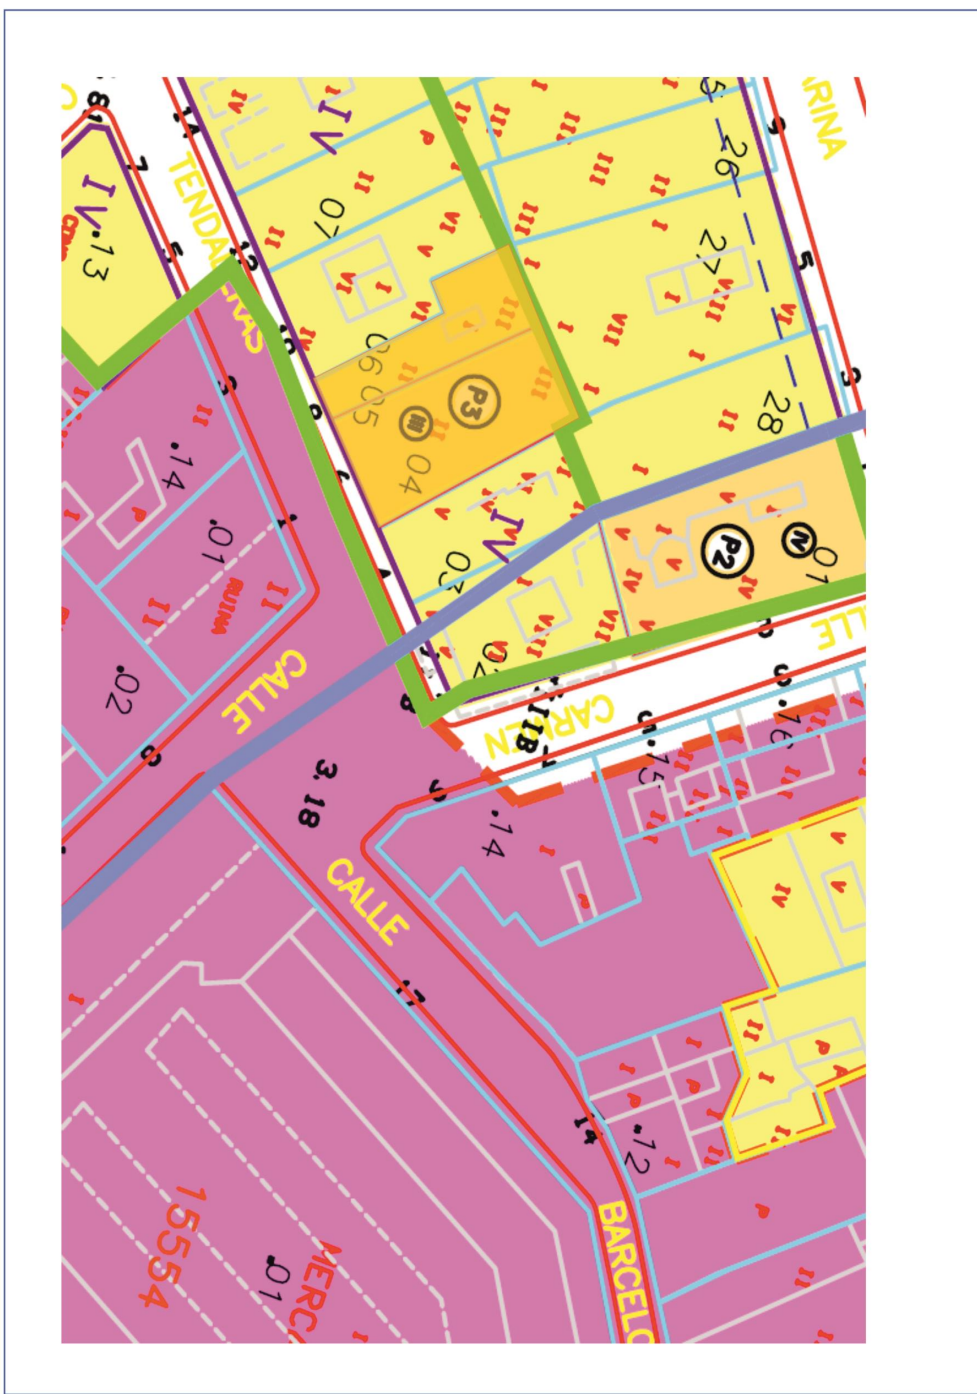
PLANO	DETALLE DEL PLANO DE ORDENACIÓN DEL PE Nº1 CASCO HISTÓRICO CORREGIDO	PLANO	2
FECHA	ENERO 2019	REFERENCIA	--
ARQUEÓLOGA	ROCÍO RODRÍGUEZ PUJAZÓN

PLANO 2. Detalle del Plano de ordenación del PE nº1 Casco Histórico corregido el error.

- Ampliación de la Caracterización Arquitectónica con los datos del proyecto original del edificio, que data de 1938.
- Que sólo aparezca "AF1-Incremento de una planta, alineada al plano de fachada".
- Ampliar la protección a la parcela catastral 14541 05, por lo que la ubicación sería Tendaleras 6-8. No se hace una nueva ficha ya que ambos inmuebles constituyen una unidad arquitectónica, tal como puede observarse en la planimetría del proyecto de construcción del edificio.

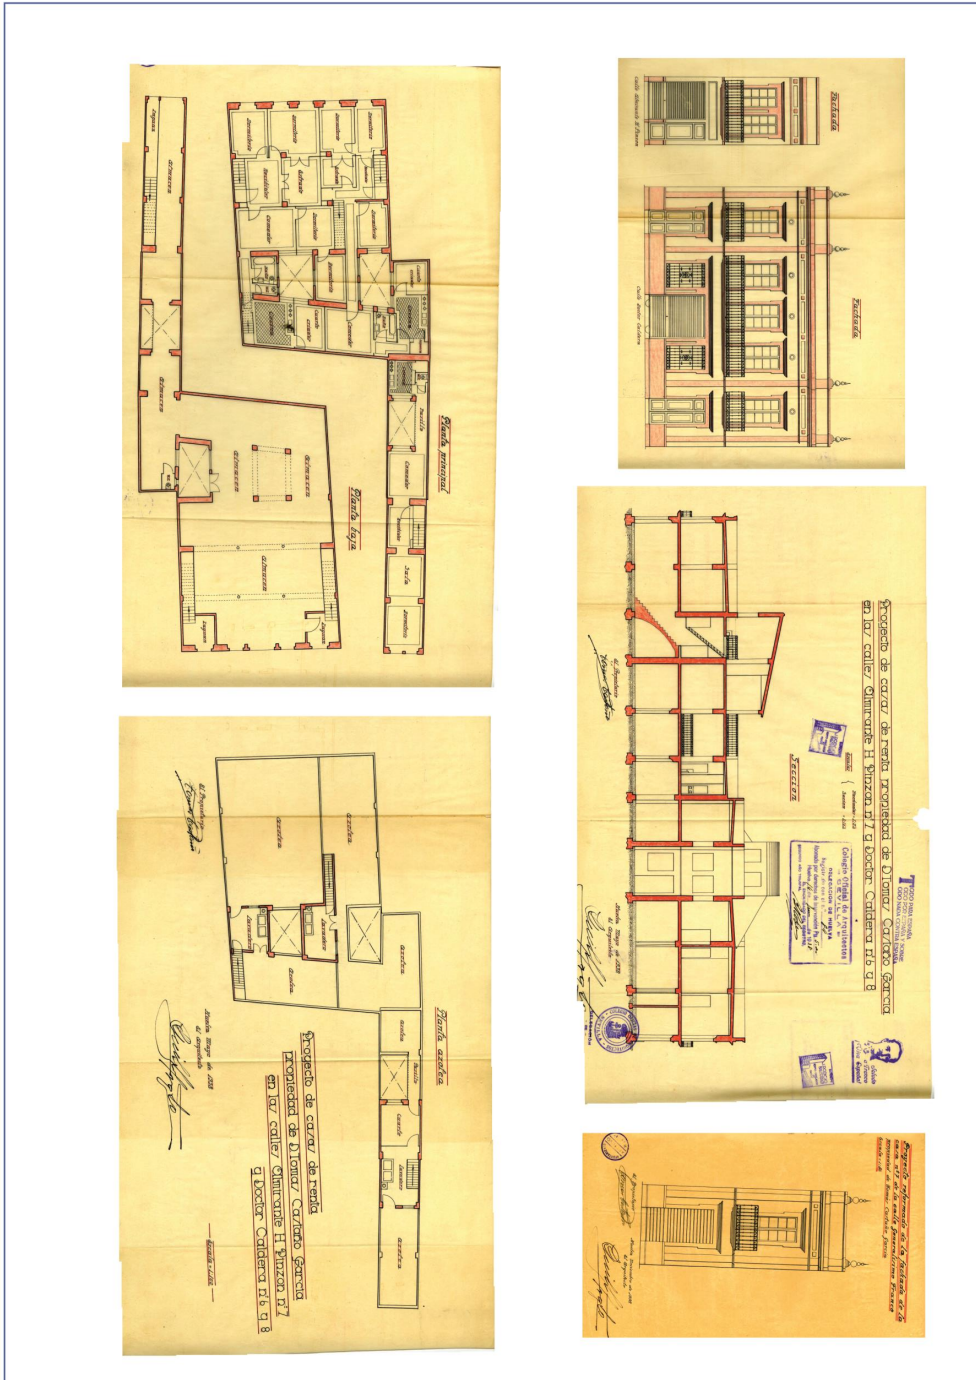
PLANO  
**3**

PLANO  
"PROYECTO DE CASAS DE RENTA PROPIEDAD DE TOMÁS CASTAÑO EN LAS CALLES  
ALMIRANTE H. PINZÓN Nº7 Y DOCTOR CALDERA Nº6 Y 8"

2º) La ficha de protección se refiere a la referencia catastral 14541 04, y gracias al documento que se encuentra en el archivo histórico municipal denominado "Proyecto de casas de renta propiedad de Tomás Castaño en las Calles Almirante H. Pinzón nº7 y Doctor Caldera nº6 y 8" (AMH Leg. 731/11 1938) se muestra que el edificio histórico se corresponde hoy en día tanto con la referencia 14541 04, como con la 14541 05, habiendo sido sustituido ya por nueva edificación, una tercera parte más, que tenía fachada a C/Marina.

Proyecto del año 1938 del arquitecto Luis Saavedra Navarro, por encargo de Tomás Castaño García, firma de productos ibéricos que aún se ubica en el local comercial. Constaba de piso bajo destinado a almacenes de la compañía y tres casas de renta en el piso principal, a dos de ellas se accedía por las puertas laterales de la que entonces era la calle Doctor Caldera (hoy Tendaleras) y a la tercera se accedía por la calle Marina, habiendo desaparecido esta parte del edificio.
