CATALOGACIÓN EDIFICIO ANTIGUA FARMACIA Y LABORATORIO CALLE
CONCEPCION 4D

REFERENCIA CATASTRAL 17560/13

CATÁLOGO DE PROTECCIÓN DEL PLAN ESPECIAL DE REFORMA INTERIOR DEL
CASCO HISTÓRICO. Plan Especial de Protección del Casco Histórico de Huelva.

Arquitecto: Miriam Dabrio Soldán.
Fecha: Marzo de 2017

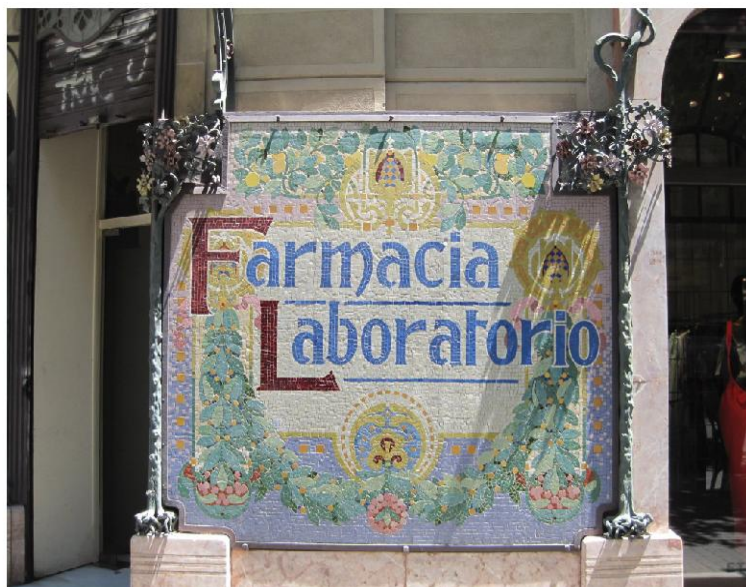
Barcelona, antigua **Farmacia Viladot**. El establecimiento, que data de 1905. Las vidrieras modernistas que tenía en su origen fueron sustituidas, en 1934, por los mosaicos, obra también de Lluís Brú, considerado como la figura más destacada del mosaico modernista en Barcelona.

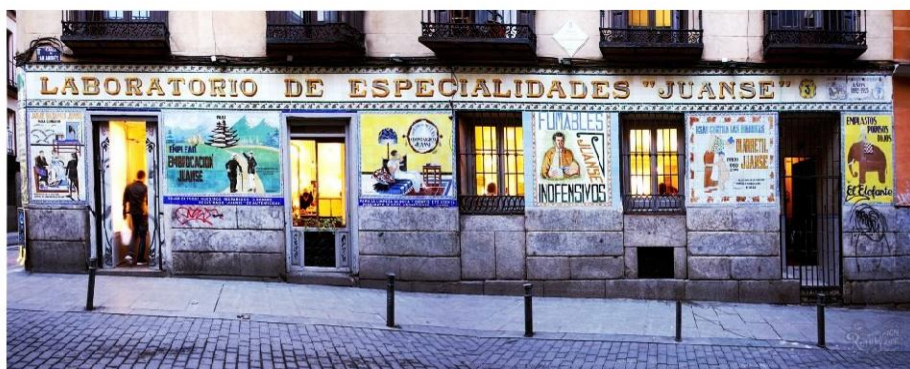
Farmacia "Juanse" (1892) en el Barrio de Maravillas (Malasaña, Madrid).
