Estudio de Detalle en la parcela del antiguo Banco de España de Huelva

DOCUMENTO PARA APROBACIÓN INICIAL.

Situación.
Plaza de Las Monjas, 7, esquina c/ Tres de Agosto.
Huelva.

Sociedad proyectista.
ESPACIO COMPARTIDO, ARQUITECTURÍA, S.L.P.

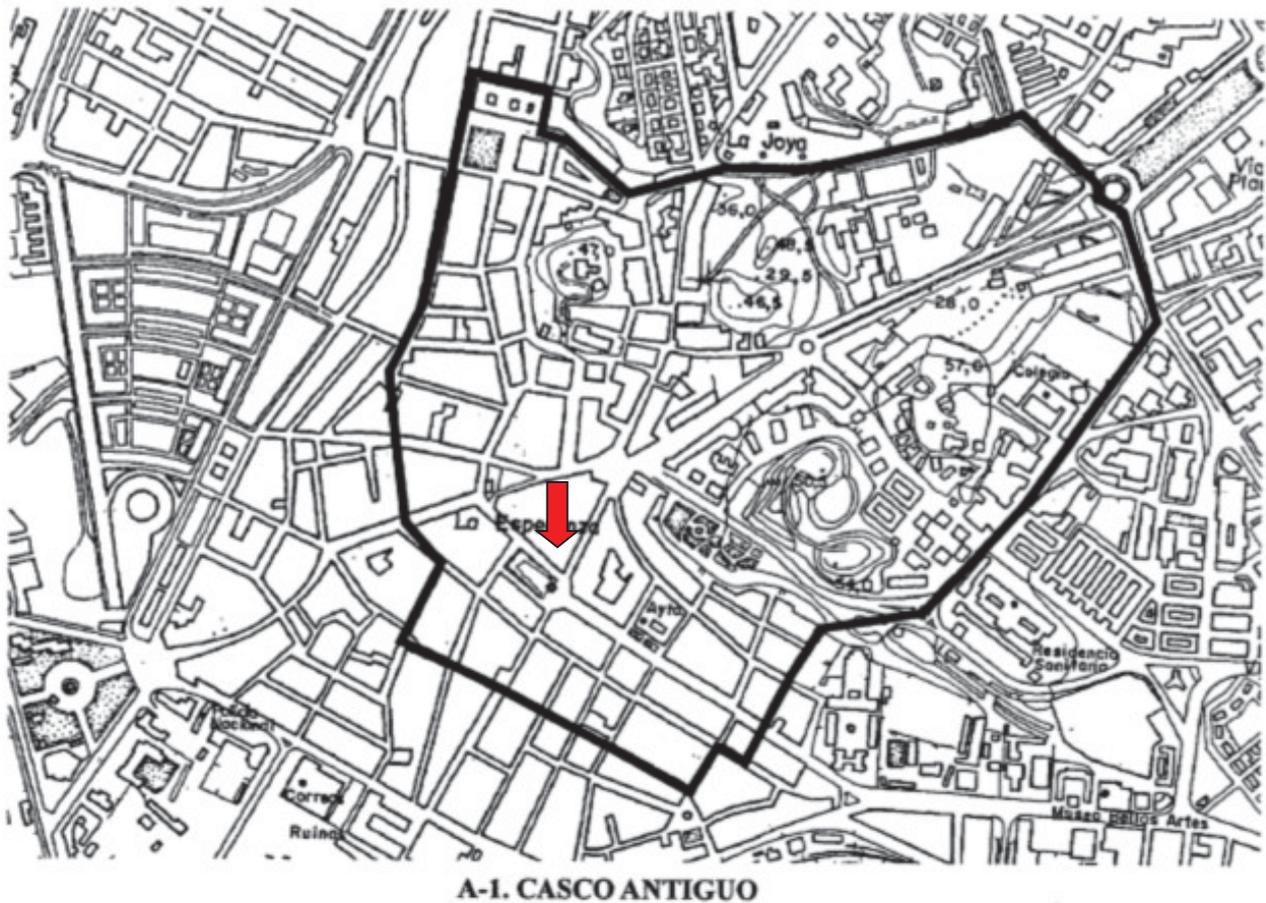
Fig. RE_02.- Ubicación del edificio (flecha en color rojo) dentro del Sector A-1 Casco Antiguo de la Zona Arqueológica de Huelva.

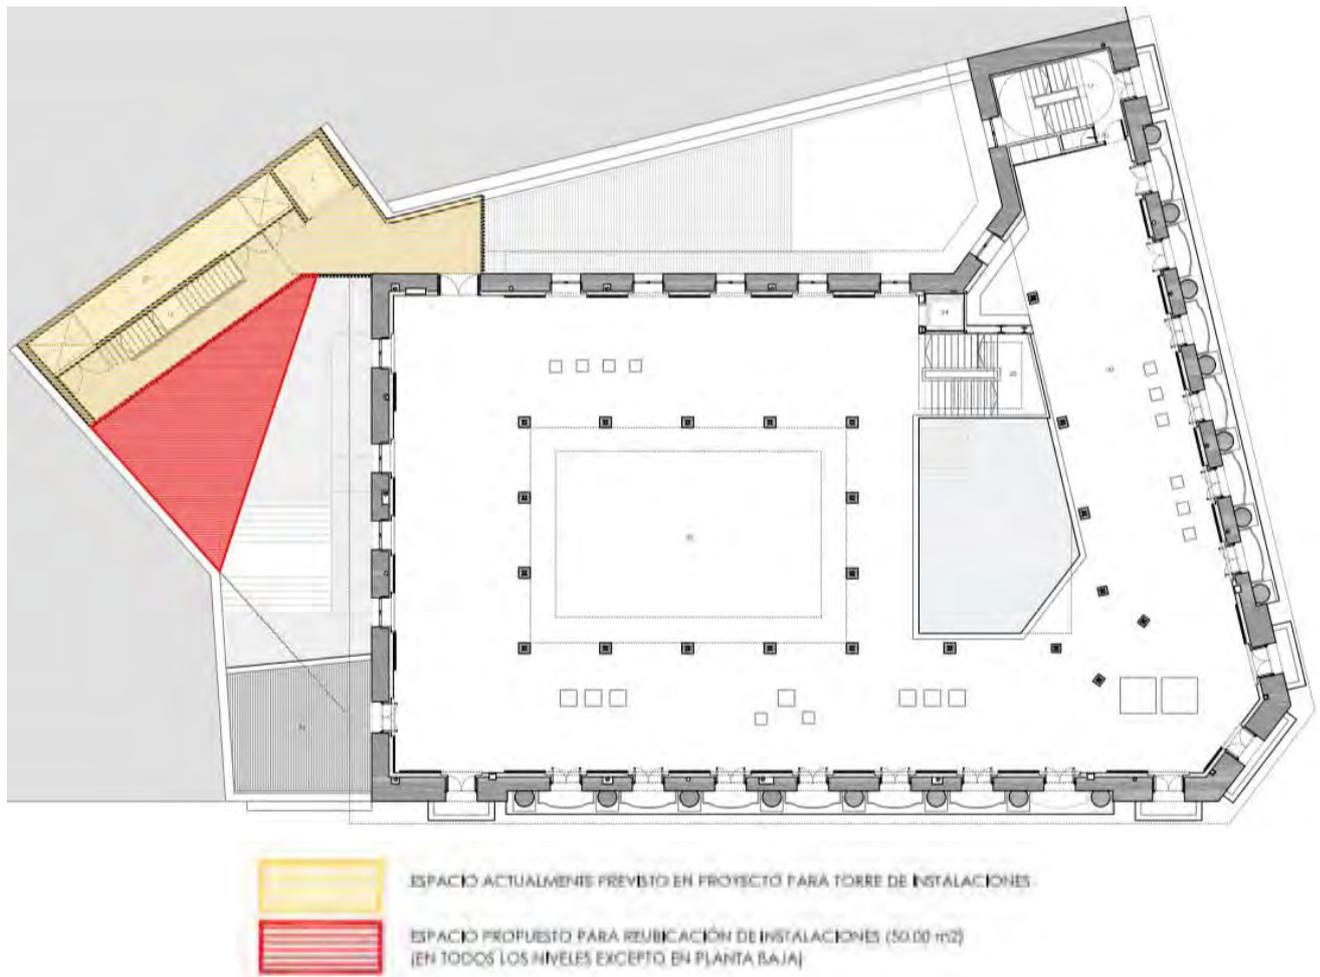
Fig. RE_04.- Identificación de espacios propuesto para reubicación de instalaciones.

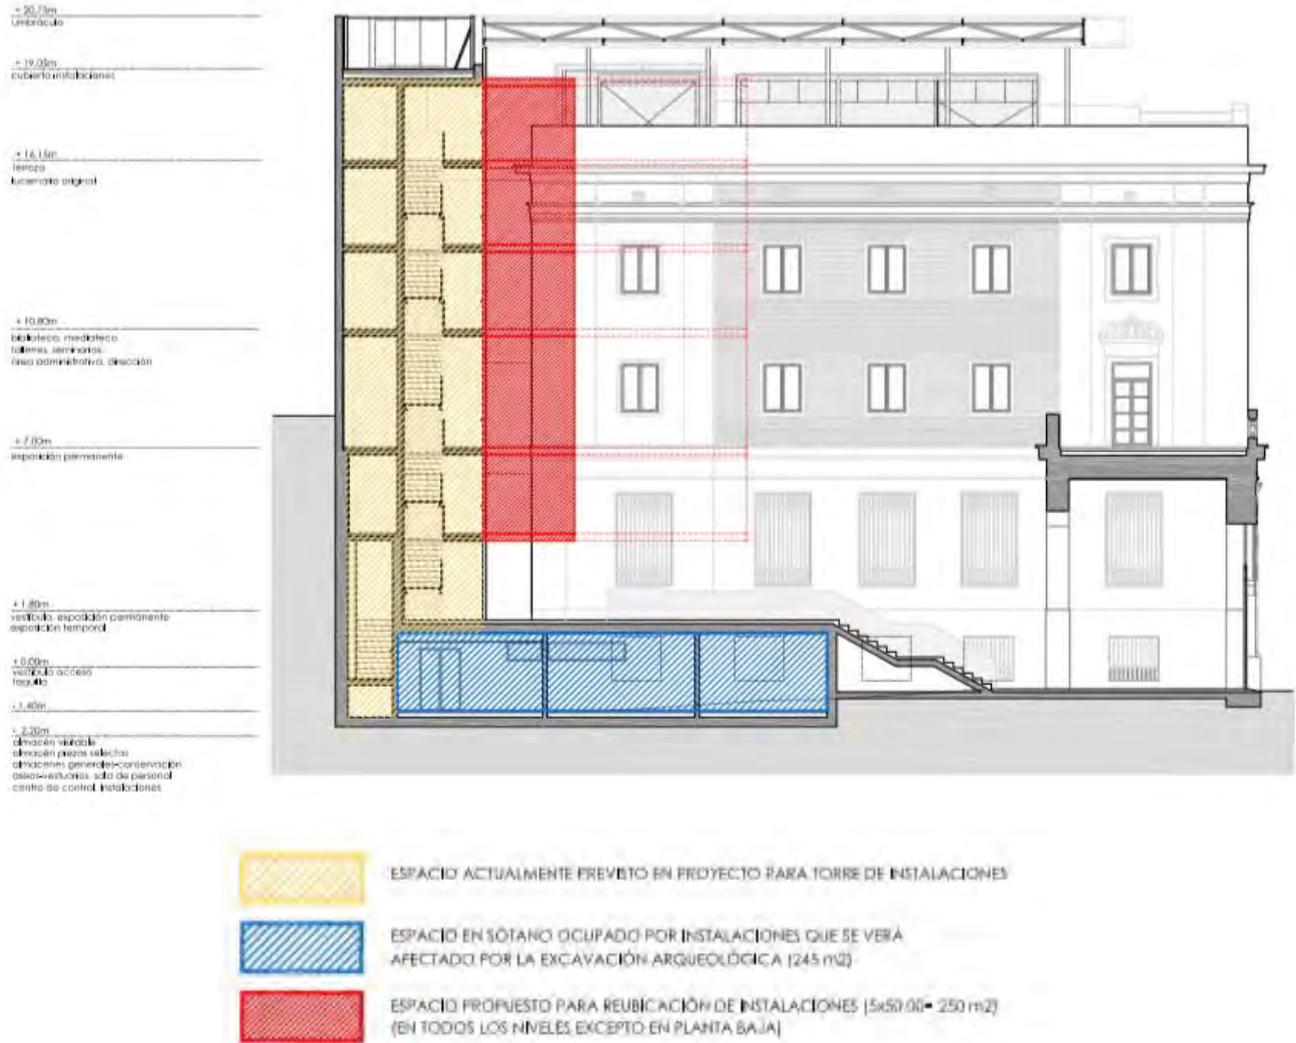
Fig. RE_05.- Sección transversal por el patio identificando el nuevo espacio propuesto para reubicación de instalaciones.
 Fuente: Propuesta de reubicación de instalaciones.

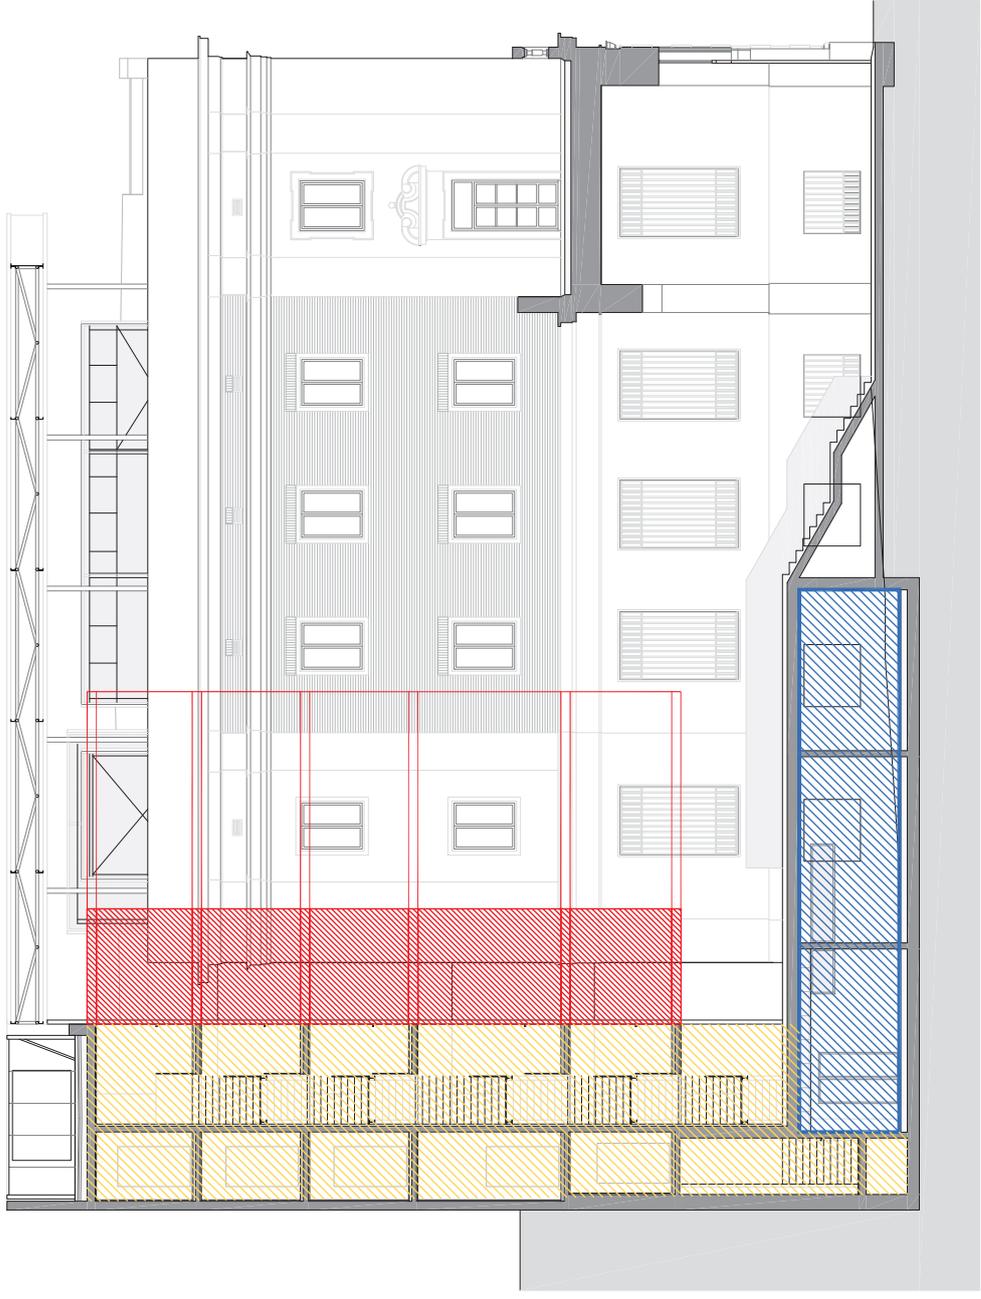
- ESPACIO ANTERIORMENTE PREVISTO PARA TORRE DE INSTALACIONES
- ESPACIO AFECTADO POR LA EXCAVACIÓN ARQUEOLÓGICA (245m²)
- ÁREA DE MOVIMIENTO (50 M²) PROPUESTA PARA LA AMPLIACIÓN DE LA TORRE TÉCNICA

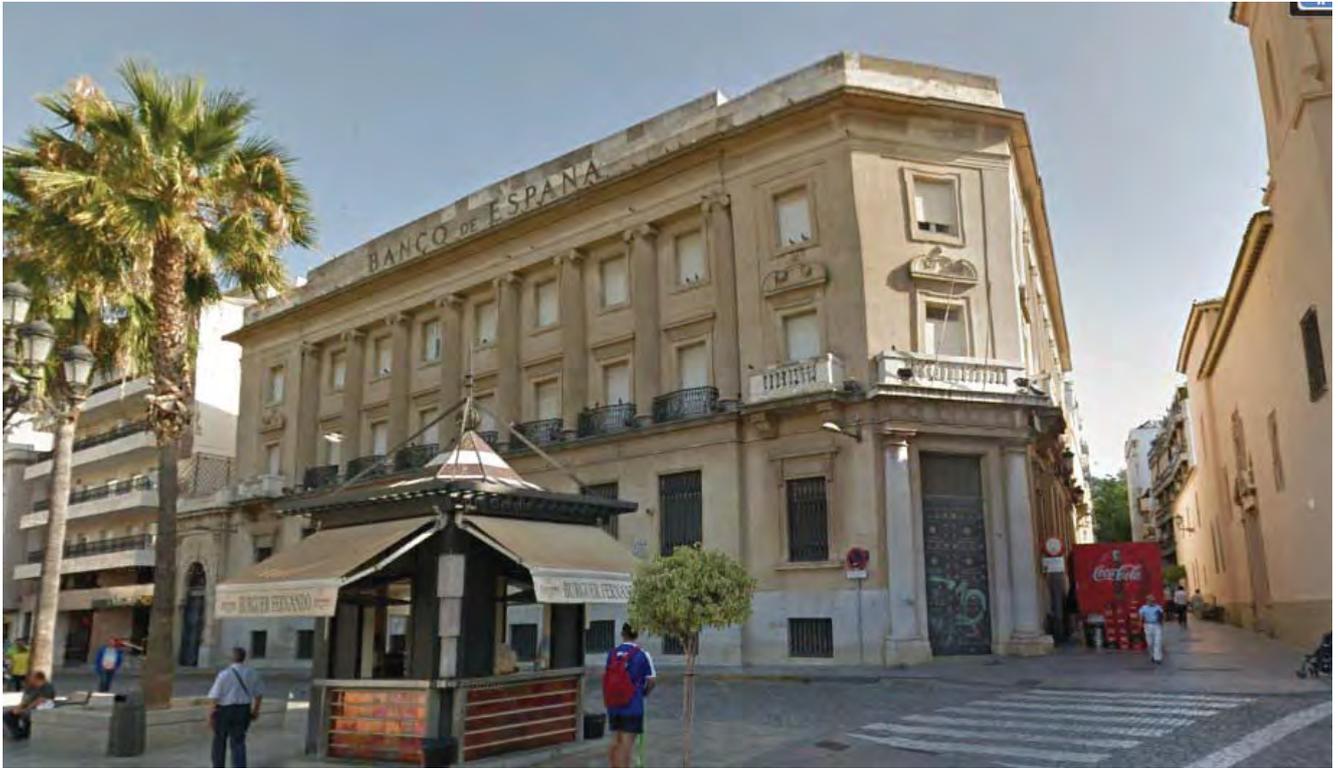
Fig. 01.- Vista del estado actual de la antigua sucursal del Banco de España.

La sucursal de Huelva el Banco de España abrió sus puertas en 1941, proyectada en estilo neoclásico por el arquitecto José Yáñez Larrosa, ocupando 924 m² de una parcela de 1.325 m² con unas imponentes fachadas a la Plaza de Las Monjas y a la calle Tres de Agosto.

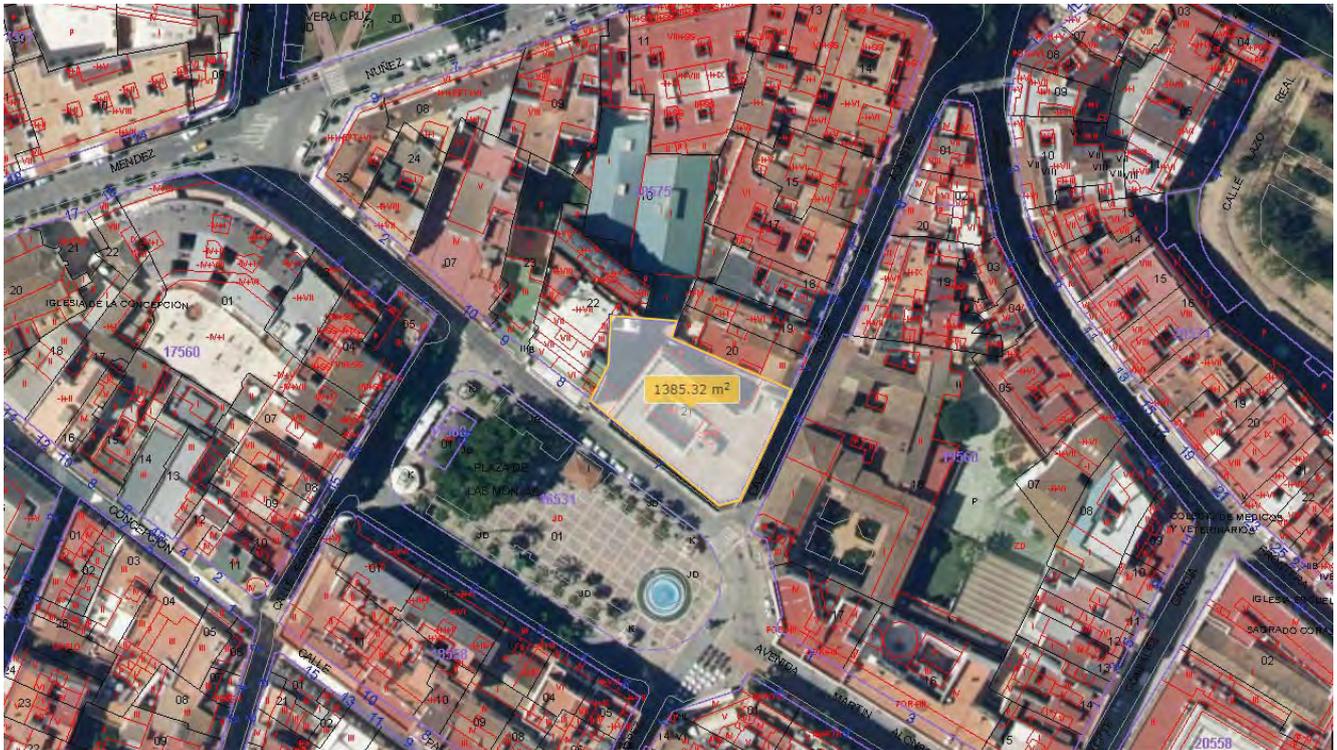
Fig. 08.- Ubicación de la parcela (recercado en color amarillo) dentro del núcleo urbano de Huelva.

Los terrenos objeto de la innovación se encuentran en pleno casco histórico de Huelva, como podemos ver en el plano 20003 / 01 Situación en el término municipal.

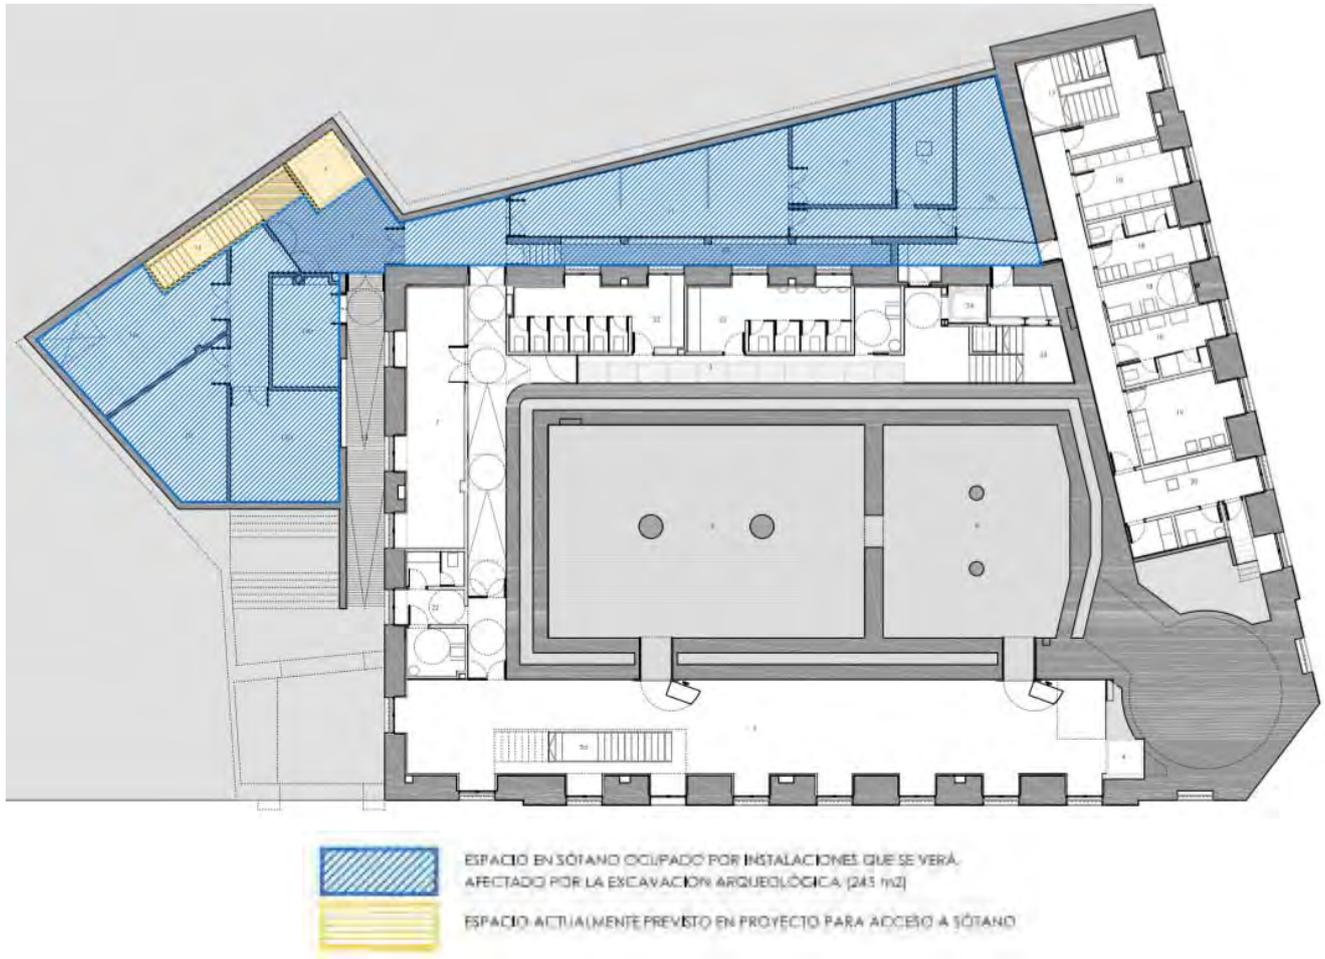
El planteamiento inicial del proyecto que obtuvo licencia establecía en la planta sótano, con una superficie aproximada de 250 m², una serie de elementos de servicio destinados a espacios de carga, almacenes y talleres de mantenimiento, así como a alojar instalaciones eléctricas, de fontanería, de climatización, centro de transformación y centro de protección de datos.

Fig. 09.- Identificación de los espacios del sótano comprometidos por las actividades arqueológicas.

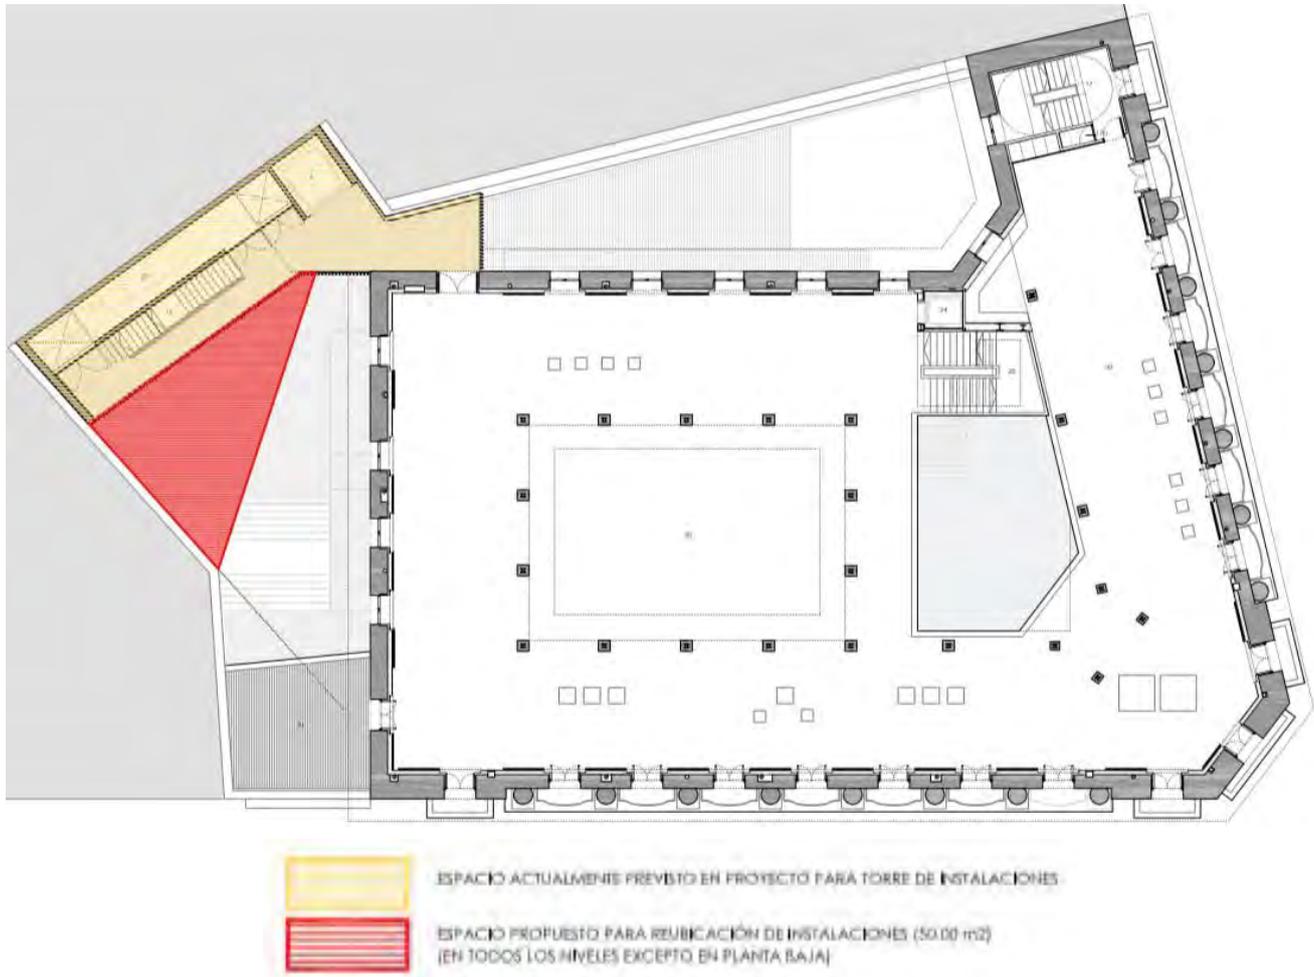
- En planta baja se mantiene la situación inicial, no hay cambios.
- En las cinco plantas superiores se incrementa la superficie de la torre técnica unos 50 m² por planta, resultando la huella que vemos en la imagen adjunta, adosándose completamente a la medianera.

Fig. 10.- Identificación de espacios propuesto para reubicación de instalaciones.

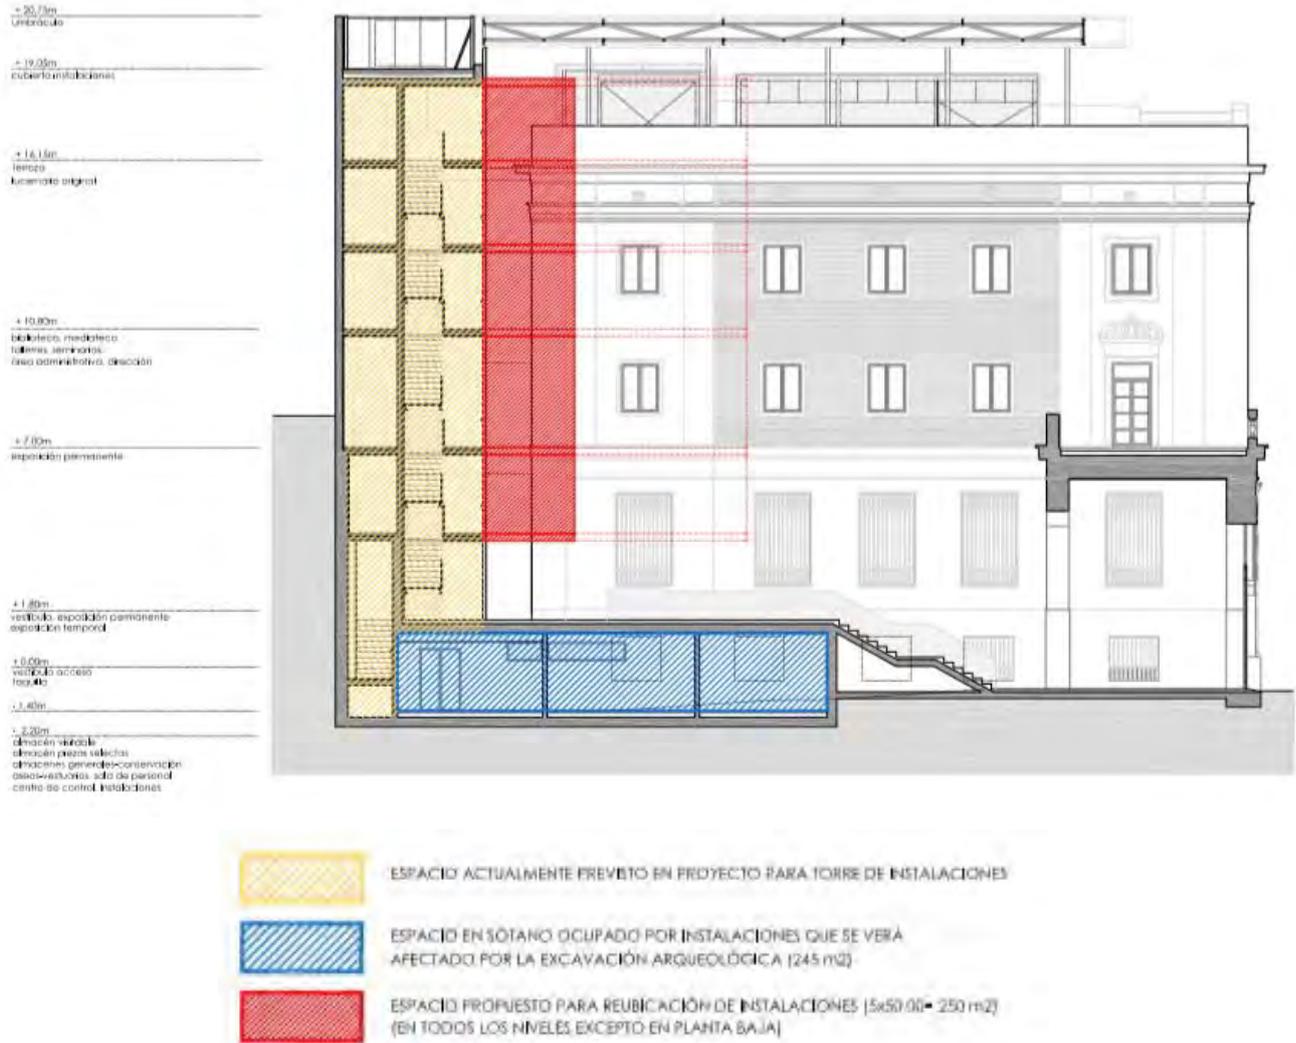
Con esta configuración se satisfacen las necesidades técnicas previas, garantizando la funcionalidad y accesibilidad que los elementos trasladados tenían en su disposición anterior, resultando la siguiente sección transversal:

Fig. 11.- Sección transversal por el patio identificando el nuevo espacio propuesto para reubicación de instalaciones.
Fuente: Propuesta de reubicación de instalaciones.

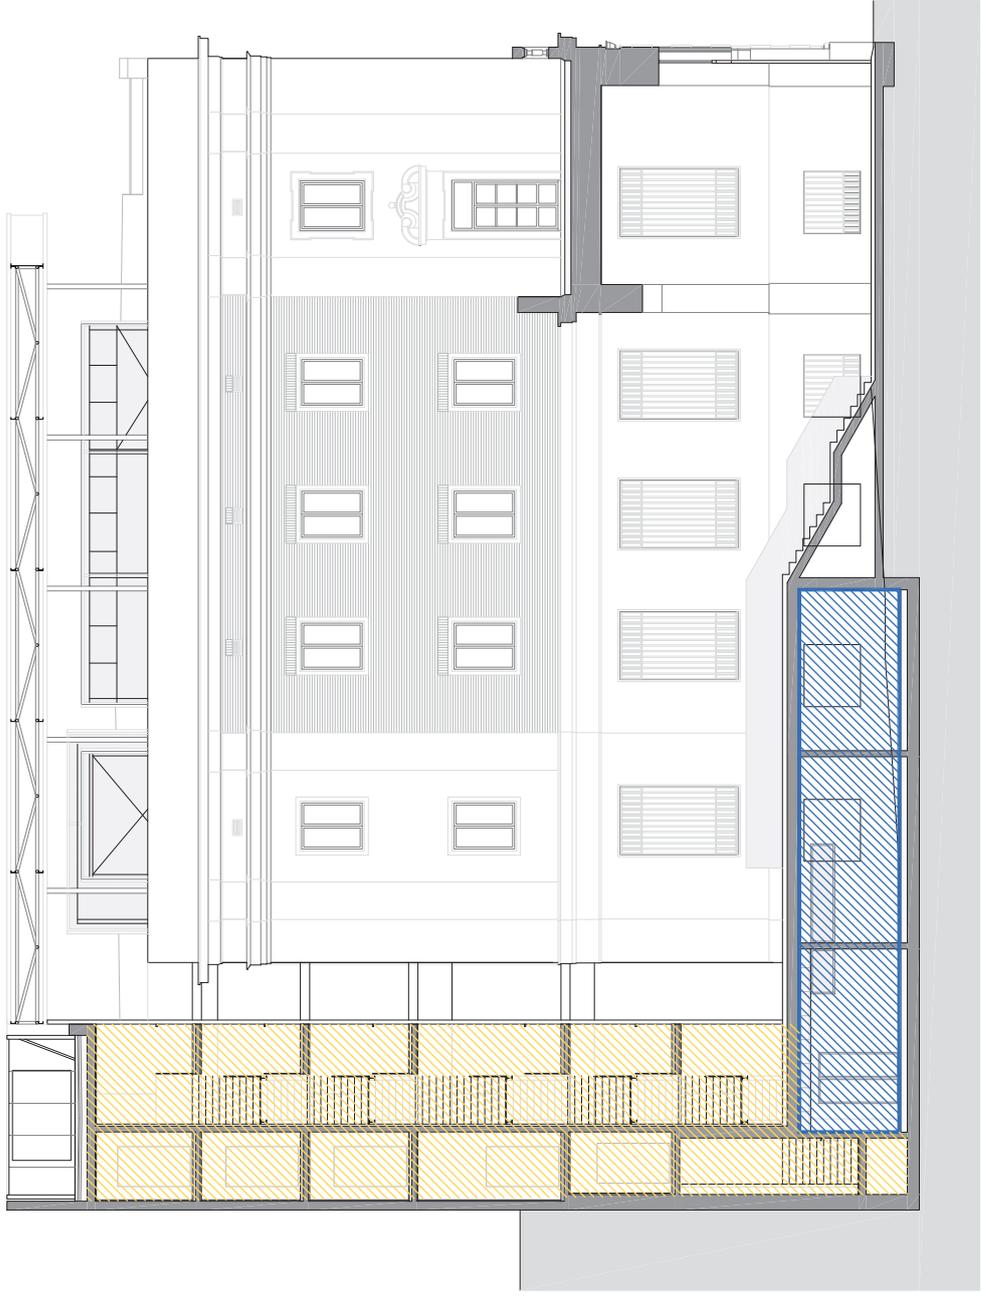
- ESPACIO ACTUALMENTE PREVISTO EN PROYECTO PARA TORRE DE INSTALACIONES
- ESPACIO EN SÓTANO OCUPADO POR INSTALACIONES QUE SE VERÁ AFECTADO POR LA EXCAVACIÓN ARQUEOLÓGICA (245 m2)

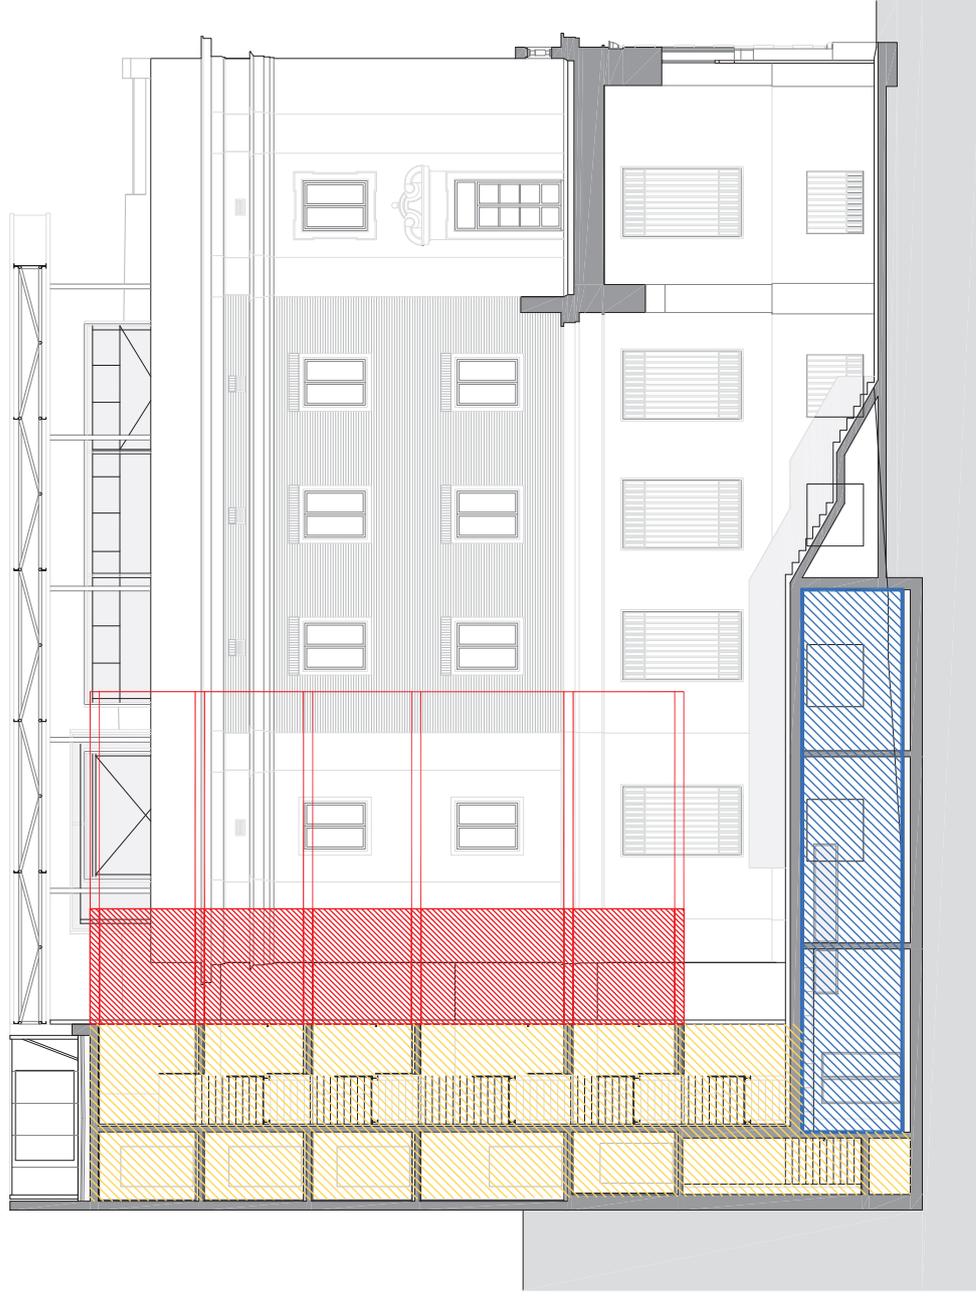
- ESPACIO ANTERIORMENTE PREVISTO PARA TORRE DE INSTALACIONES
- ESPACIO AFECTADO POR LA EXCAVACIÓN ARQUEOLÓGICA (245m²)
- ÁREA DE MOVIMIENTO (50 M²) PROPUESTA PARA LA AMPLIACIÓN DE LA TORRE TÉCNICA
