DOCUMENTO DE CORRECCIÓN DE ERROR DEL PLAN ESPECIAL Nº1
CASCO ANTIGUO PARA LAS FINCAS SITUADAS EN C/TENDALERAS 6-8,
EN EL CATÁLOGO DE EDIFICIOS, ELEMENTOS Y ESPACIOS URBANOS DE
VALORES SINGULARES

INFORME RELATIVO A VISITA TÉCNICA AL EDIFICIO DE C/ TENDALERAS Nº 6 Y 8 DE 29/05/19

INFORME RELATIVO A VISITA TÉCNICA AL EDIFICIO DE C/ TENDALERAS Nº 6 Y 8, EN TRÁMITE DE CORRECCIÓN DE ERROR EN CATALOGACIÓN MUNICIPAL

EDIFICIO TENDALERAS 6-8. (Referencias Catastrales 1454104 y 1454105)

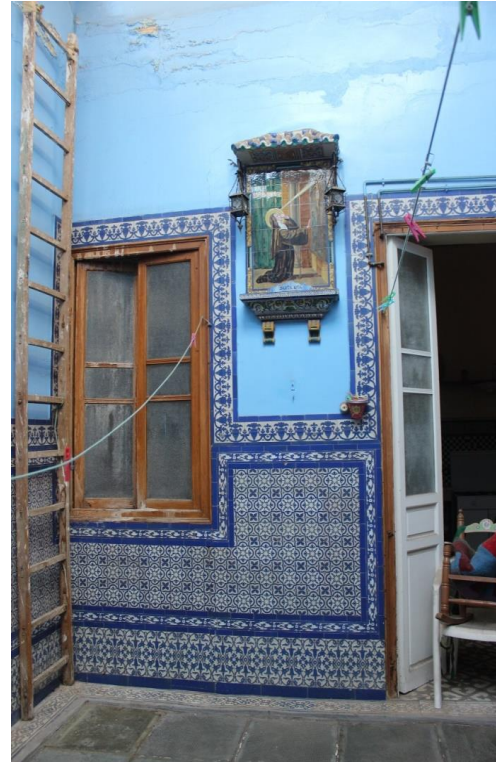
7

El patio interior presenta cubierta y pavimento acristalado así como zócalos y recercado de ventanas de azulejo bícromo con azulejo figurativo en hornacina de Santa Rita (Img. 7). Pasillo con manchas de humedad en el techo (Img. 8) comunica con baño y cocina que presentan también zócalos de azulejo. Patio trasero con revestimiento de azulejo blanco agrietado y parcialmente caído. Figurativo en hornacina de la Virgen de la Cinta (Img. 9). Escalera de subida a la azotea. Se aprecia la estructura metálica acristalada de montera del patio interior (Img. 10) así como la construcción en muy mal estado de los cuartillos que configuran la tercera altura (Img. 11). Éstos no coinciden en su ubicación con los cuartos lavaderos ubicados en la azotea del proyecto de 1938.

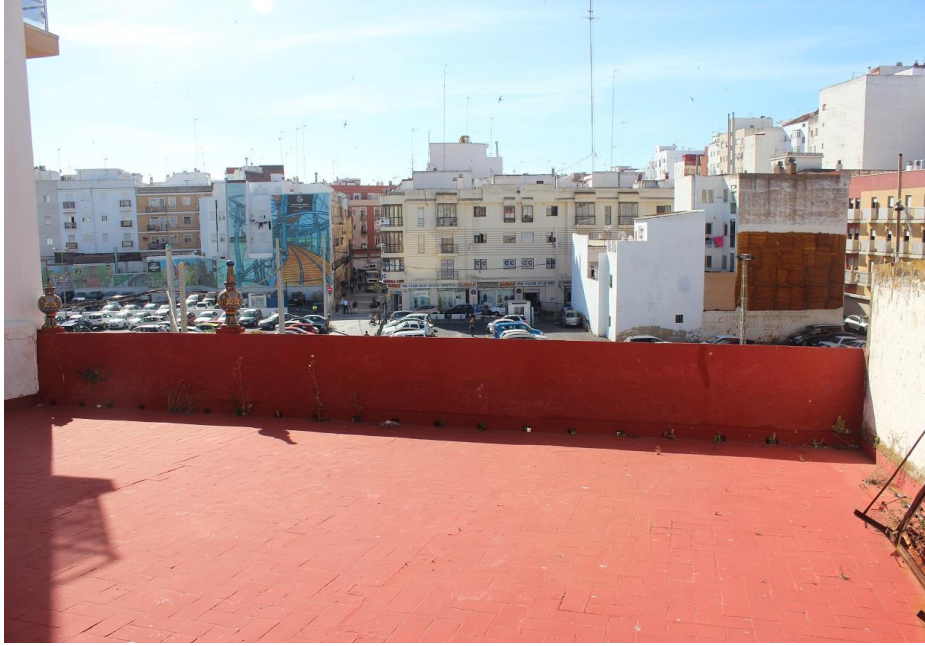
12

En fachada buen estado de peto de coronación con pérdida parcial de los remates de cerámica esmaltada, también de Mensaque (Img. 12). Se aprecia como elemento de riesgo una higuera que está creciendo en el interior del edificio, visible en ambas azoteas (Img. 11). Los patios traseros donde se encuentran hoy las escaleras de acceso a la azotea no aparecen en la planimetría del año 1938 (Img. 13). Tampoco aparecen en su alzado de fachada ni el mirador ni el revestimiento de azulejos actuales, por lo que es posible que todos estos elementos se deban a alguna reforma posterior.

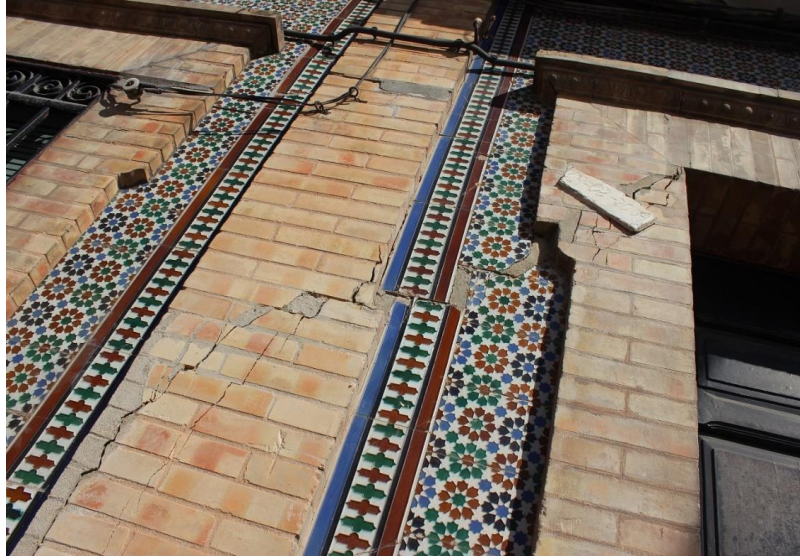
14

Destaca en fachada la presencia de grietas con testigo no agrietado fechado el 19 de febrero de 2009 (Img. 14).

- Mal estado general del inmueble, aún en uso de forma parcial y carente de un mínimo mantenimiento periódico del edificio. Grietas en fachada así como a lo largo de toda la parte central del edificio.

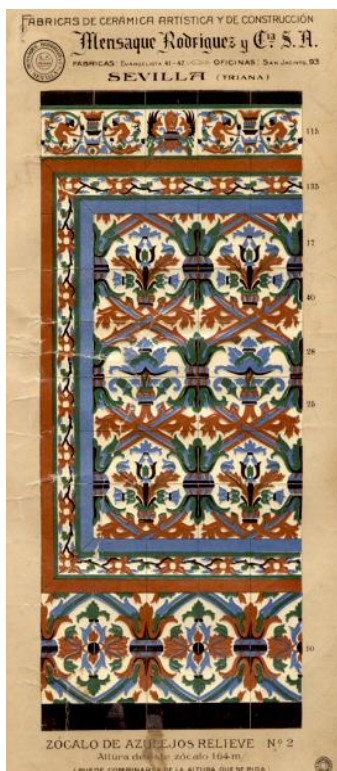
17

Entramos en el edificio por las escaleras de su lateral derecho, que dan acceso a la vivienda situada en la primera planta del nº 6 (referencia 14541 04). Esta casa se encuentra habitada por Liberio Alves Roque y su pareja, María, quienes tras encerrar a dos perros de gran tamaño, nos permiten el acceso y enseñan con detalle el inmueble. Vemos en primer lugar los dormitorios que dan a la fachada y en la que se aprecian desconchones al interior (Img. 1). Observamos el mirador por su interior y parece apuntalado (Img 2). Visual a las estancias interiores de techos altos donde se aprecian grietas en las paredes, especialmente en el recibidor (Img. 3). Destacan en estas estancias los distintos pavimentos hidráulicos (Img. 4) así como los zócalos (Img. 5-6) de azulejo andaluz policromo de “Mensaque Rodríguez y Cía” (Img. 17-20). No parecen coetáneos.

- Imágenes del catálogo de la última etapa de los ceramistas sevillanos, que con la firma "Mensaque Rodríguez y Cía. S.A.", existió entre 1917 y 2006 (consulta online de artículos y catálogo en fecha 28-05-2019 en la web <http://www.retabloceramico.net>). Los zócalos de la vivienda corresponden en su catálogo con los números 2, 15 y 23, así como el remate en la azotea es el número 158 de ese mismo catálogo. Dado que se trata de elementos posteriores al proyecto de 1938, se propone una datación aproximada de mediados del siglo XX.

- No presenta una tipología interior de interés que justifique el incremento en el grado de protección.
- Se propone la preservación de todos los azulejos de valor (zócalos de las distintas estancias y escaleras, hornacinas de santos, remates) detectados (Img. 5-7 y 9) así como los 4 pilares de fundición presentes en el local (Img. 15-16). Para ello debe condicionarse las futuras licencias a la presentación de medidas de conservación de estos elementos.

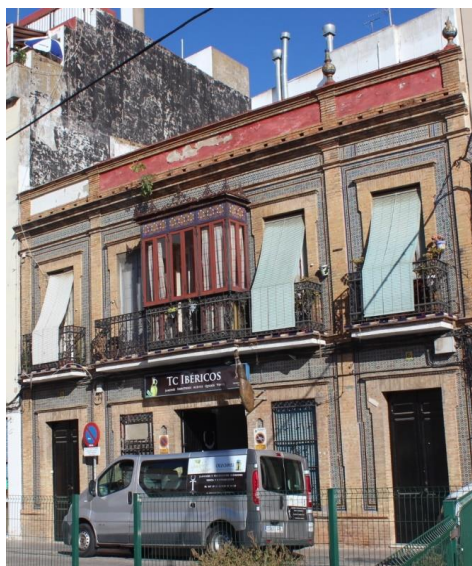
I - 1

Edificio de viviendas unifamiliar entre medianeras de dos plantas, destinándose la baja a local comercial. Conserva la tipología y caracterización estilística originales que sigue las pautas compositivas de la arquitectura local: huecos verticales con balcón de forja y mirador en el hueco central, siendo éste muy particular al ser de madera. La fachada se encuentra revestida de azulejo, quedando enmarcados los diferentes paños por cadenas de ladrillo que recorren la fachada.

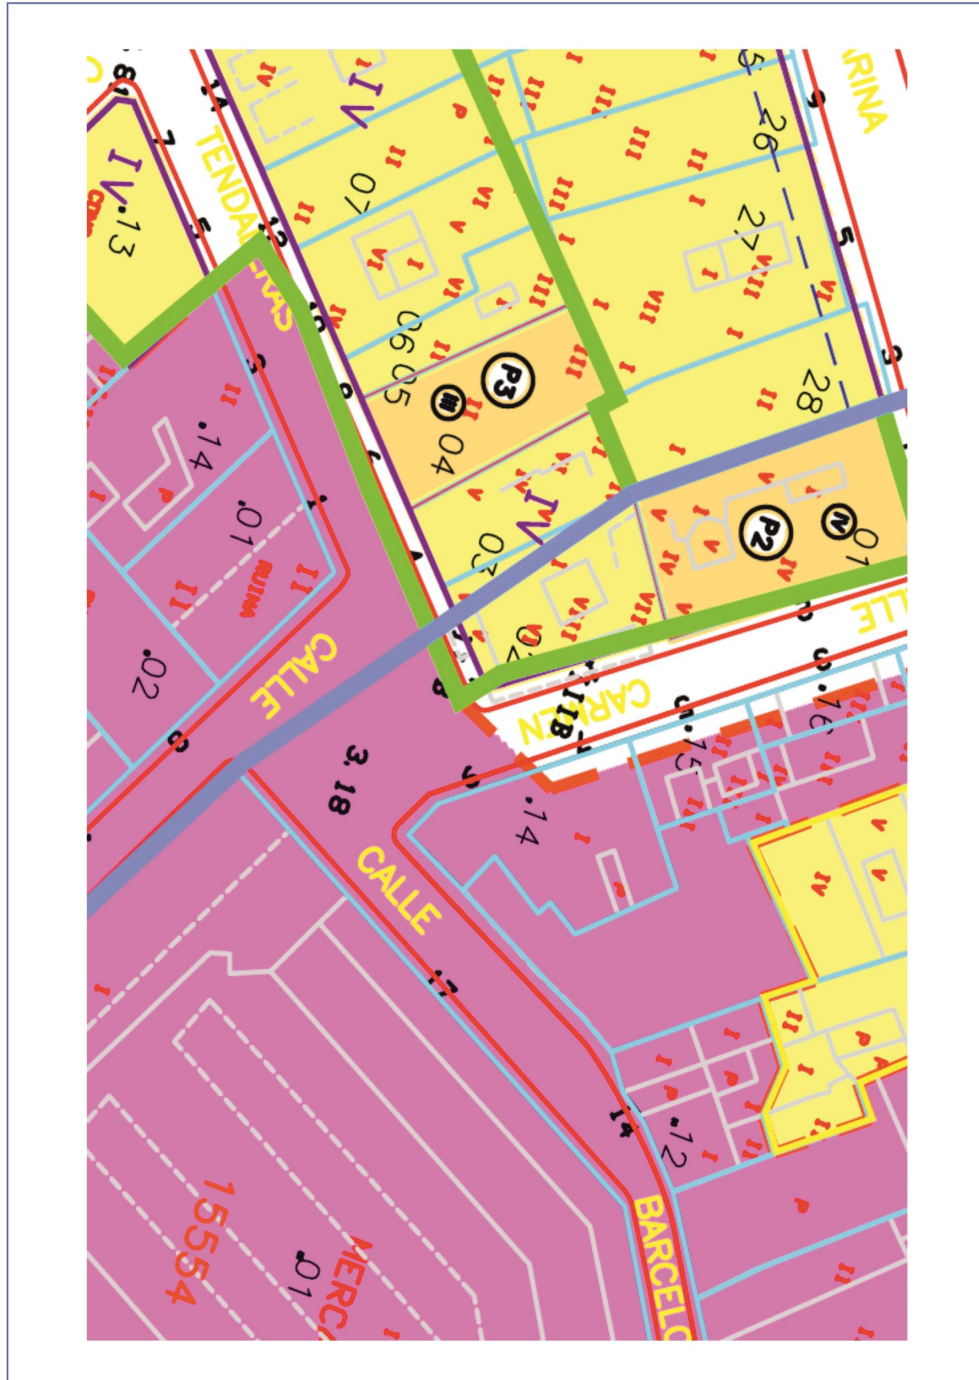
PLANO	DETALLE DEL PLANO DE ORDENACIÓN DEL PE Nº1 CASCO HISTÓRICO CORREGIDO	PLANO	2
FECHA	ENERO 2019	REFERENCIA	--
ARQUEÓLOGA	ROCÍO RODRÍGUEZ PUJAZÓN

PLANO 2. Detalle del Plano de ordenación del PE nº1 Casco Histórico corregido el error.
