2021 SEPTIEMBRE

MODIFICACIÓN DEL CATÁLOGO DE EDIFICIOS, ELEMENTOS Y ESPACIOS DE INTERÉS DEL PGOU. MATADERO. ESCUELA DE ARTE LEÓN ORTEGA (000/033) PARCELA CATASTRAL 30510 01 DE HUELVA

Documento para Aprobación Definitiva

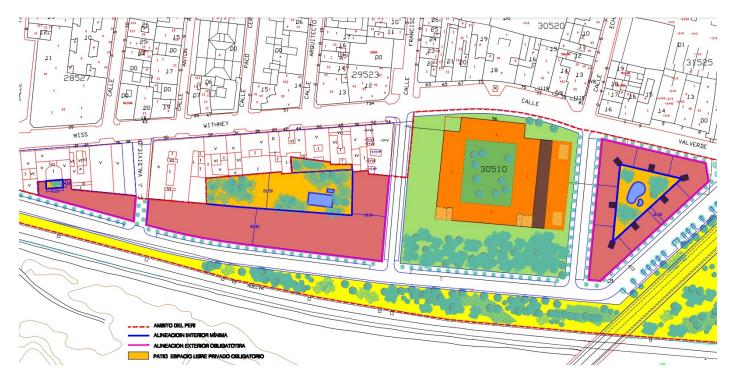
Plano de zonificación de la Modificación del PERI 12.1 Calle Cervantes", en el cual se observa la ampliación de la parcela docente.

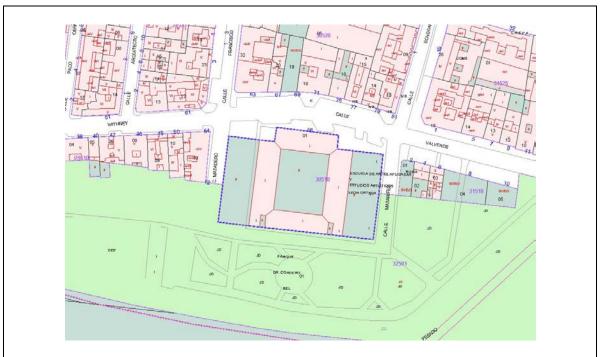
Plano

LOCALIZACIÓN Y CONTEXTO URBANO

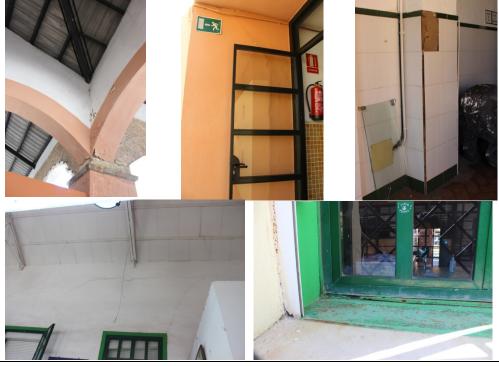
ANTIGÜEDAD Y USO ORIGINARIO	AUTOR
Época de construcción Hacia 1890	Manuel Pérez González
Reformas: 1989-1994-1995	Trinidad Gallego
Uso originario Matadero Municipal	José / Alfonso Álvarez Checa
Usos sucesivos Centro de Enseñanza	(posterior)
	ESTILO ARQUITECTÓNICO
	Neomudéjar
CONDICIONES DE USO Y OCUPACIÓN ACTUAL	FORMA DE PROPIEAD
Escuela de Arte León Ortega	Pública
ELEMENTOS ALTERADOS O INADECUADOS	ESTADO DE CONSERVACIÓN
Problema generalizado de humedades	Buen Estado
Deterioro en ladrillos decorativos con	Deterioro Ligero
crecimiento de vegetación herbácea y arbórea	Deterioro Medio
Grietas por asentamientos	Deterioro Extremo
Pintadas

A día de hoy los problemas de humedad del edificio continúan sin resolverse. La humedad afecta tanto a la obra de fábrica como a los elementos metálicos, de forma que presentan fuerte deterioro por ejemplo los premarcos metálicos en ventanas además de que los agarres oxidados en la cerrajería de huecos generan continuamente grietas y desconchones en los muros en los que se insertan. La teja cuenta con algunos puntos deteriorados y crecimiento de vegetación herbácea e incluso arbórea en muchos puntos tanto de cubierta como de fachada y cornisas. Los ladrillos, presentan desigual estado en función de si son los originales o no, presentando importante deterioro de los primeros en algunos puntos, como puede observarse en la fachada trasera.

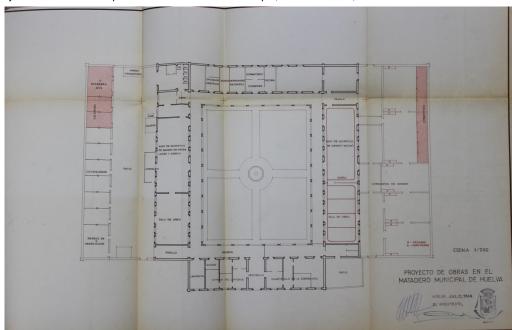
-Del Proyecto de Obras de Reparación en el Matadero Municipal, marzo de 1963, de Ricardo Anadón Frutos:

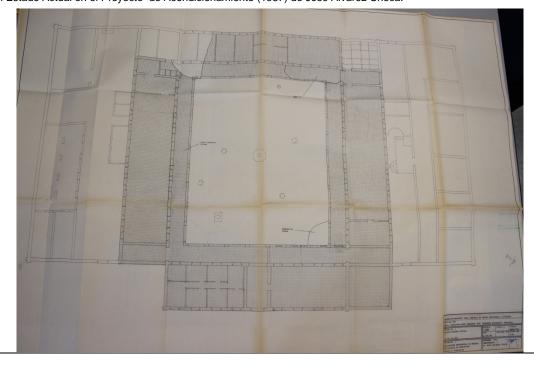
- Del Estado Actual en el Proyecto de Acondicionamiento (1987) de José Álvarez Checa:

Los planos de estado actual elaborados entonces nos aportan la información sobre el proyecto original. El edificio se encontraba entonces en desuso y con un importante deterioro en muros y cubiertas. Todas las instalaciones complementarias fuera de las cuatro naves principales cochiqueras, corraletas, etc. fueron demolidas.

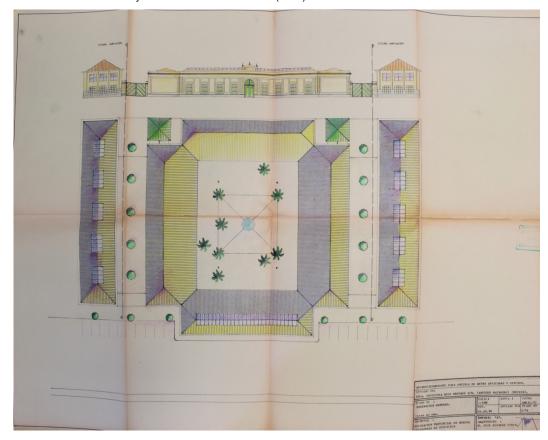
- Ordenación General en el Proyecto de Acondicionamiento (1987) de José Álvarez Checa:

La labor de consolidación del edificio consistió en el zunchado superior y sustitución de las cubiertas introduciendo la estructura en pilares de refuerzo y cerchas metálicos hoy visible en las aulas. Se trató además de dar solución a las humedades fruto del terreno mediante la creación de un friso impermeable. Se ubicaron grandes aulas en cada una de las naves laterales con posibilidad de subdivisión. La nave situada al sur albergaba dos aulas y la cafetería, que no llegó a funcionar como tal porque se aprovechó este espacio para otras necesidades de la escuela. Se construyeron en simetría dos núcleos de aseos independientes en sendos extremos de esta nave sur, con una estética diferenciada del conjunto original.

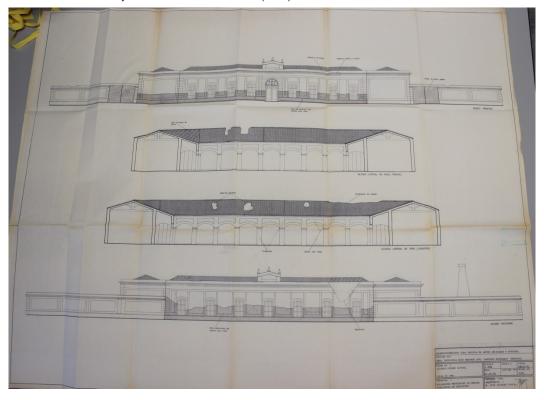
- Del Estado Actual en el Proyecto de Acondicionamiento (1987) de José Álvarez Checa:

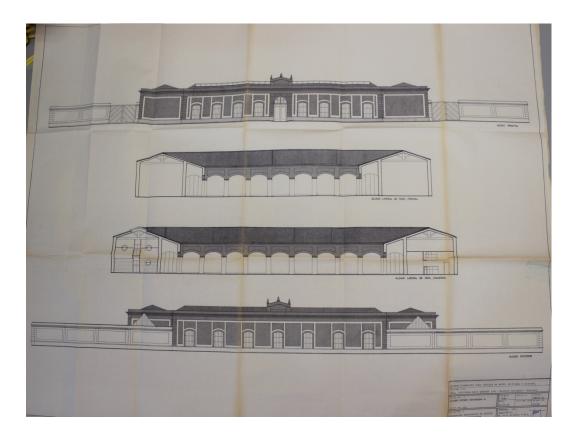
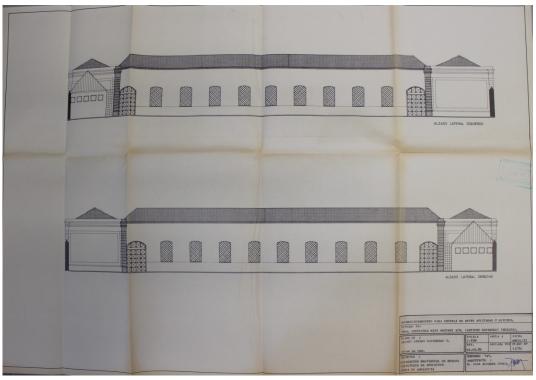
- Estado Reformado en el Proyecto de Acondicionamiento (1987) de José Álvarez Checa:
