DILIGENCIA PLENO: PLENO 31-ENERO-2018 PTO. 7 DILIGENCIA APROBAC. DEFINITIVA P. ESPECIAL 1 CASCO ANTIGUO (ALFONSO XII Y ARQTO. PÉREZ CARASA)

DOCUMENTO DE SUBSANACION DE ERROR MATERIAL DEL PLAN ESPECIAL Nº 1 "CASCO ANTIGUO" RELATIVO A LAS FINCAS EN CALLE ALFONSO XII Nº 2 Y 4 Y ARQUITECTO PÉREZ CARASA Nº 20 Y 22 (REF. CATASTRAL 19540/03/04/05/06; ESQUINA ALFONSO XII-ARQUITECTO PÉREZ CARASA)
 APROBACIÓN DEFINITIVA

**EDIFICIOS CATALOGADOS EN CALLE ALFONSO XII ESQUINA CON ARQUITECTO
PÉREZ CARASA. (Referencias Catastrales 1954003 1954004 1954005 1954006)**

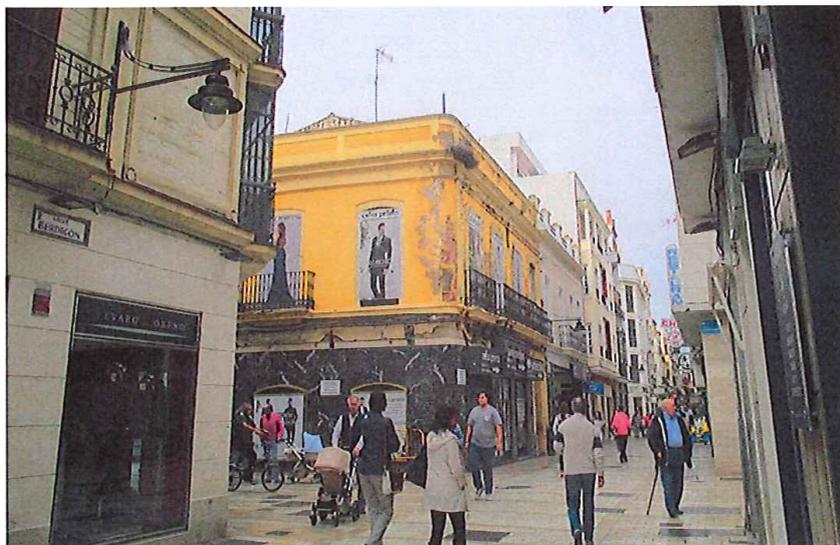
Percepción de la actual irregularidad en la conformación de alturas en calle Arquitecto Pérez Carasa. Medianeras vistas debido a estas diferencias.

- Sólo así se garantizaría la homogeneidad perseguida, a la vez que se minimizaría la visualización de testeros medianeros con edificaciones laterales que alcanzan las cuatro plantas (testeros, que, debieran ser tratados adecuadamente) y sería conformada una esquina con la mayor posibilidad de integración altimétrica con respecto al resto de las calles a las que pertenecen, esto es, Pérez Carasa y Alfonso XII.

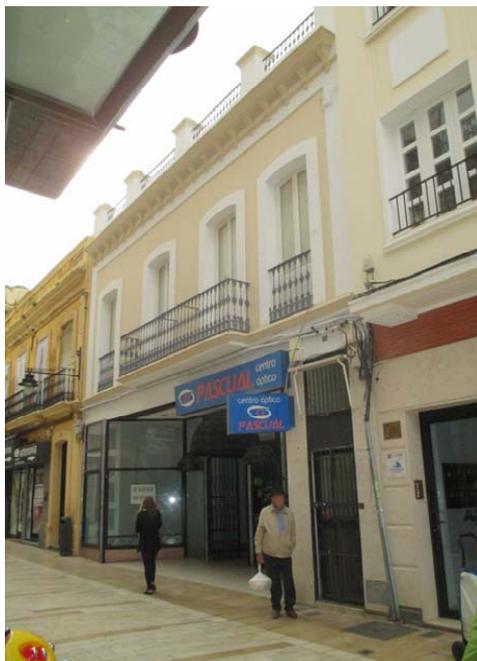
I - 1

CARACTERIZACIÓN ARQUITECTÓNICA

Edificio de viviendas entre medianeras, de dos plantas, que se adapta perfectamente al esquema local de las primeras décadas de este siglo: huecos de proporciones alargadas, con sencillos recercados; balcones que vuelan sobre la calle o no y como remate de fachada un alero que descansa sobre finas ménsulas, culminado por un peto muy aligerado a base de barandillas.

La planta baja se encuentra totalmente transformada, habiendo desaparecido los huecos originales, sustituidos por otros de dimensiones absolutamente inadecuadas. Los materiales de acabado, si bien son los tradicionales, no respetan los colores habituales.

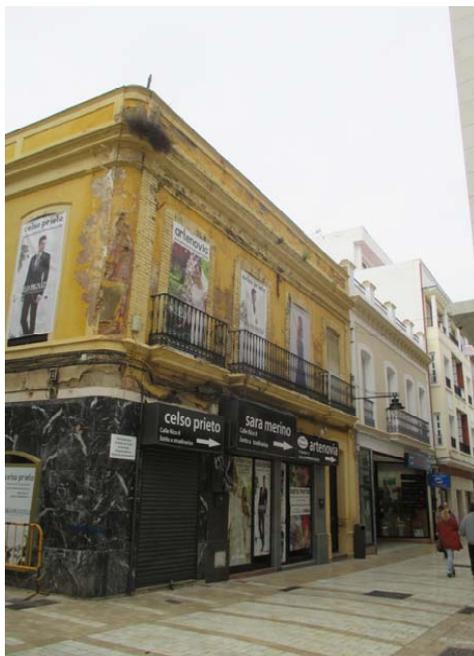
I - 1

CARACTERIZACIÓN ARQUITECTÓNICA

Edificio de viviendas de esquina de dos plantas, compuesto según el esquema de la arquitectura tradicional onubense: dos niveles con huecos equidistantes e iguales, de proporciones alargadas y recercados de ladrillo; balcones con barandilla de forja; alero de ladrillo rematado por un peto macizo, también con un cerco de ladrillo. La planta baja se encuentra muy modificada y la superior bastante deteriorada.

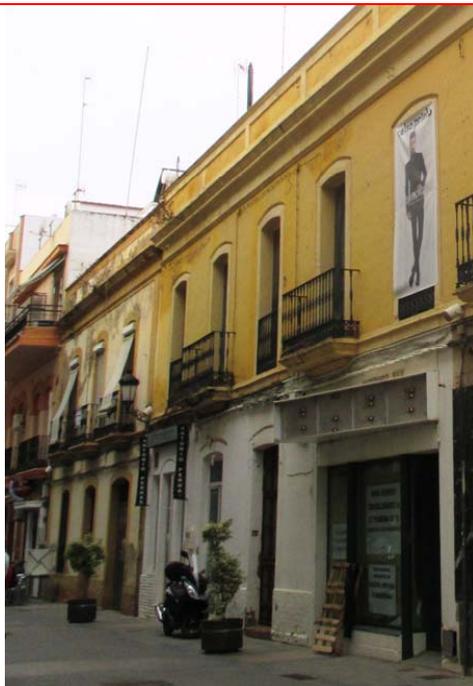
I - 1

CARACTERIZACIÓN ARQUITECTÓNICA

Edificio de viviendas entre medianeras de dos plantas, sigue las pautas compositivas de la arquitectura local de las primeras décadas de siglo y finales del pasado; cuenta con huecos de proporciones alargadas, repetidos en ambos niveles, con sencillas molduraciones; balcones con barandilla de forja, alternando aquellos que vuelan sobre la calle y los que quedan contenidos en el plano de fachada; queda rematado el conjunto por cornisa y peto.
La planta baja se encuentra muy alterada.

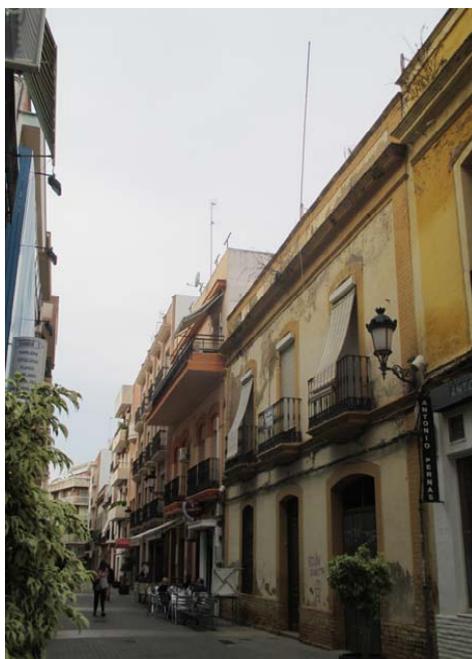
I - 1

CARACTERIZACIÓN ARQUITECTÓNICA

Edificio de viviendas entre medianeras de dos plantas, sigue las pautas compositivas de la arquitectura local de las primeras décadas de siglo y finales del pasado; cuenta con huecos de proporciones alargadas, repetidos en ambos niveles, con sencillas molduraciones; balcones con barandilla de forja. Queda rematado el conjunto por cornisa y peto.

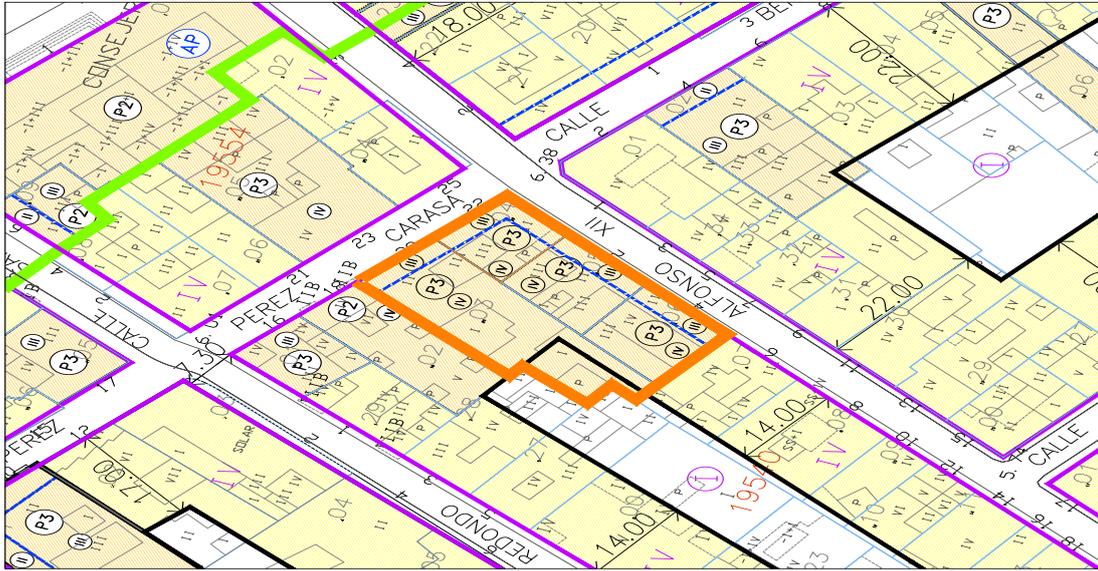
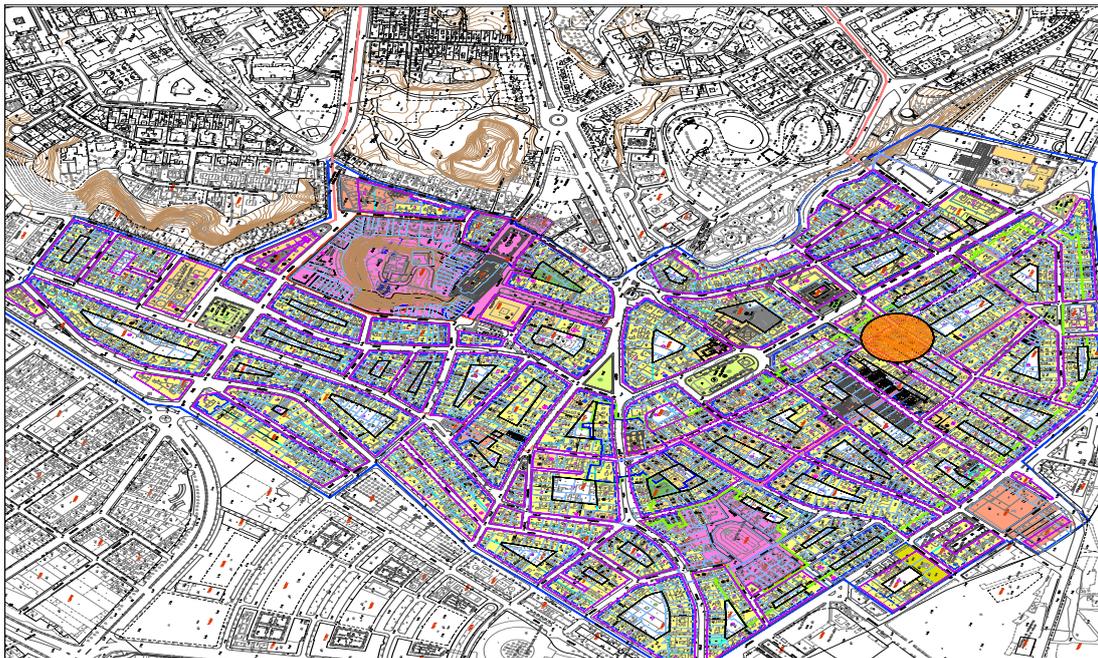
PLANO PLANTA GENERAL NÚMERO 1
FECHA ENERO 2018 ESCALA VARIAS
ARQUITECTO JAVIER QUIEDO RIVAS DIBUJO CESTERO

Ayuntamiento de Huelva
ÁREA DE URBANISMO/INFRAESTRUCTURA Y SERVICIOS PÚBLICOS
PLANO DE LOCALIZACIÓN DE LA MODIFICACIÓN Y DETALLE DE PLANO DE ORDENACIÓN P. ESPECIAL N.º 1 "CASCO ANTIGUO"
