**PLAN ESPECIAL DE REFORMA INTERIOR DEL  
CASCO HISTORICO**

**CATALOGO**

DE EDIFICIOS, ELEMENTOS Y ESPACIOS URBANOS DE VALORES SINGULARES

TOMO I

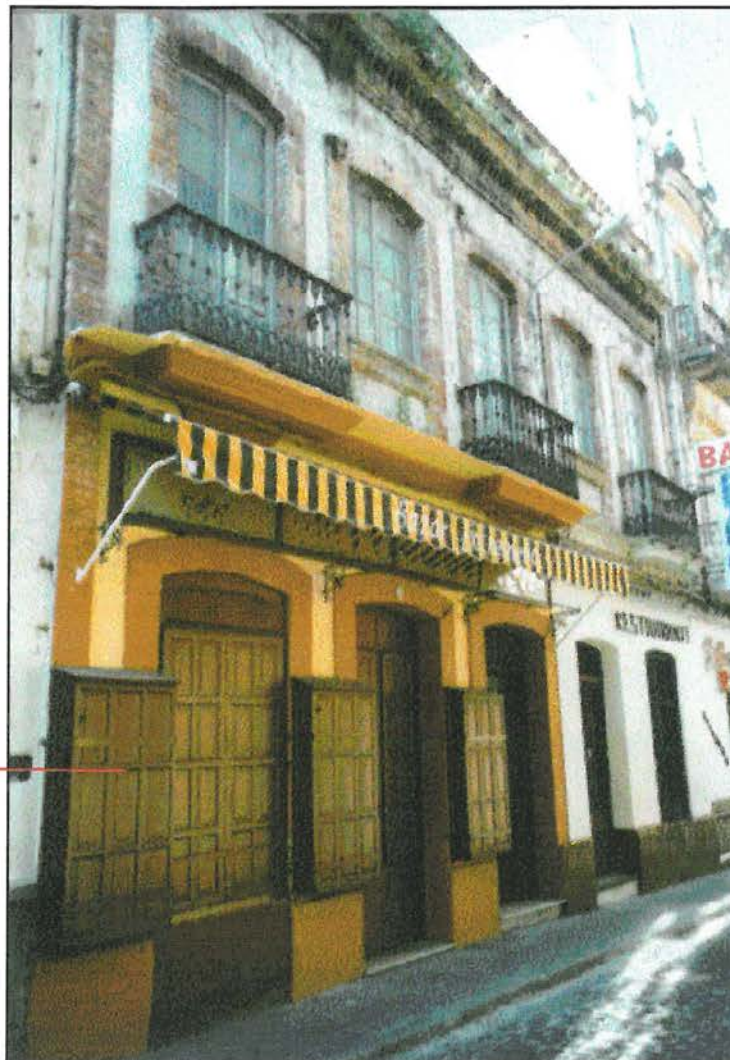
I - 1

La planta baja se encuentra muy alterada: presenta elementos de madera inadecuados; en las superiores se ha respetado tanto la composición como los materiales, siendo su estado de conservación muy deficiente.

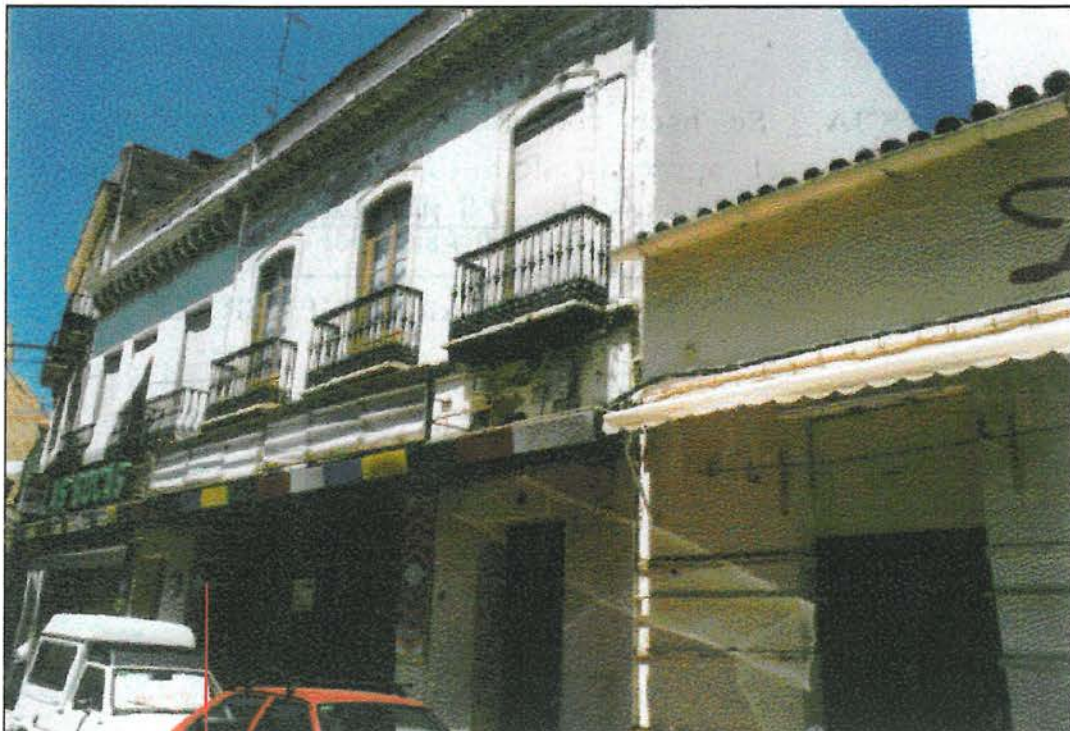
I - 1

Como material de acabado se emplea el tradicional enfoscado, bastante deteriorado.

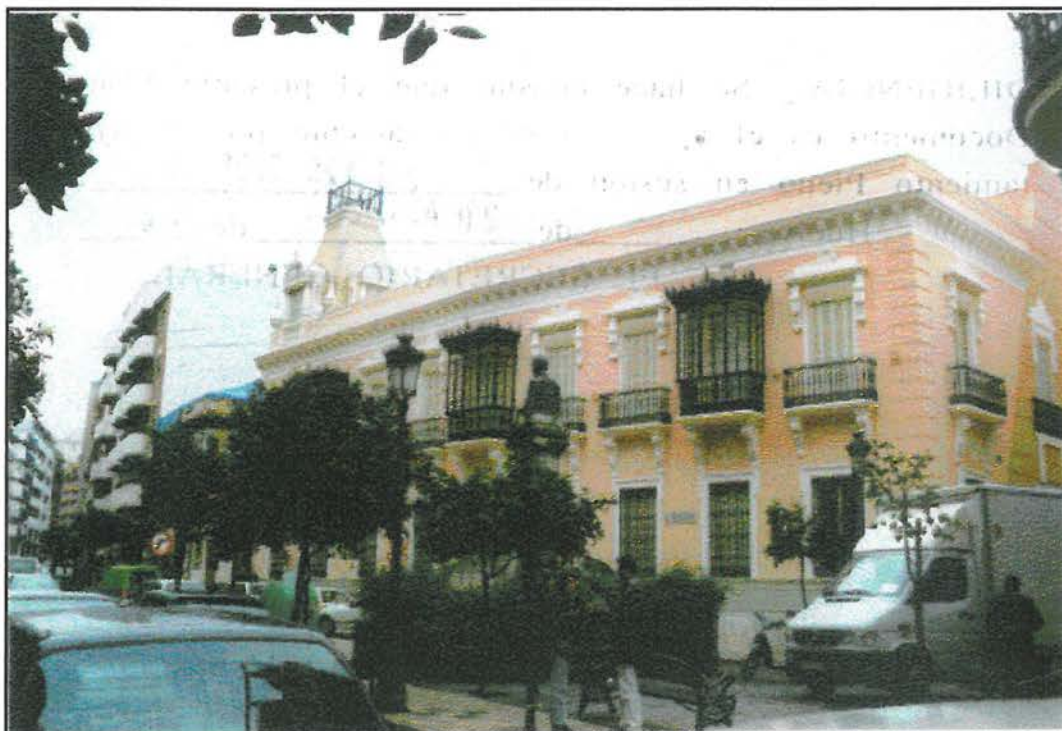
I - 1

Del proyecto original de Moisés Serrano, de 1912, no se conserva prácticamente nada, ya que fue reformado por Perez Carasa años después, quién remato la esquina con un torreón amansardado, destruido con el seísmo de 1968 y actualmente reconstruido según la última reforma.

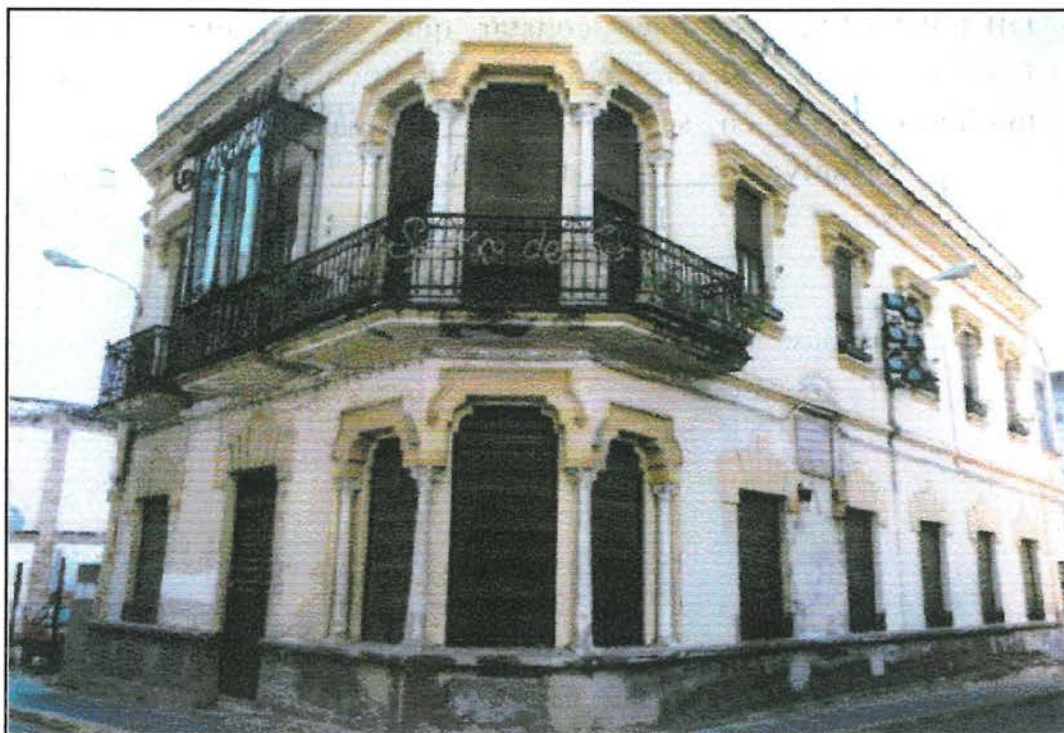
Nº MANZANA 17545 Nº EDIFICIO 04

Si bien a nivel formal se mantiene inalterado, los materiales se encuentran deteriorados; quedan algunos restos ocre y azules en la cornisa y molduraciones de ventanas.

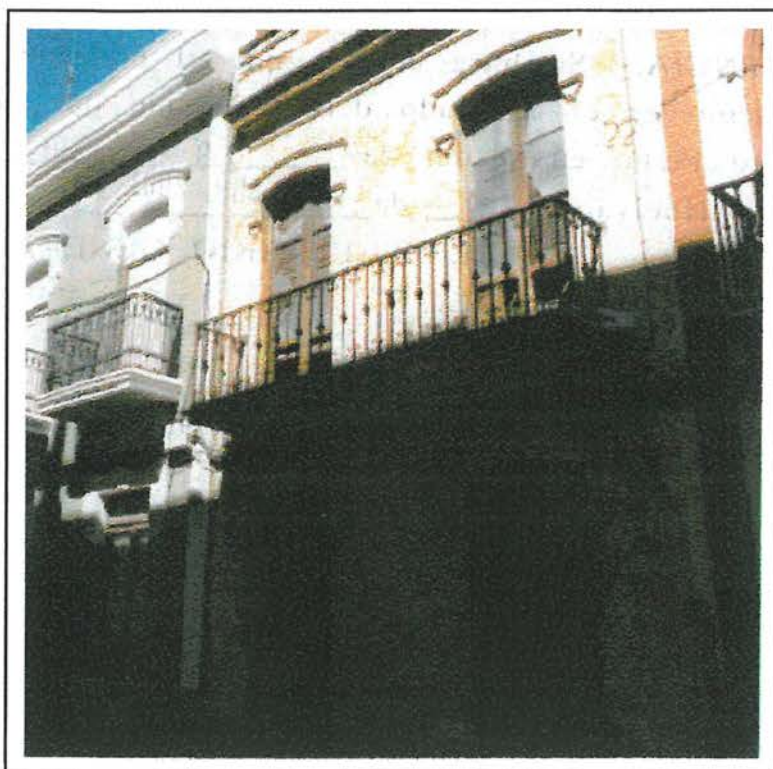
I - 1

Edificio de viviendas de dos plantas entre medianeras, la composición de fachada sigue el esquema de la arquitectura local: huecos con dinteles modernistas, balcón que recorre la fachada de lado a lado, apoyado sobre palomillas y alero rematado por un peto también modernista. Actualmente se encuentra bastante deteriorado, sobre todo los acabados de fachada.

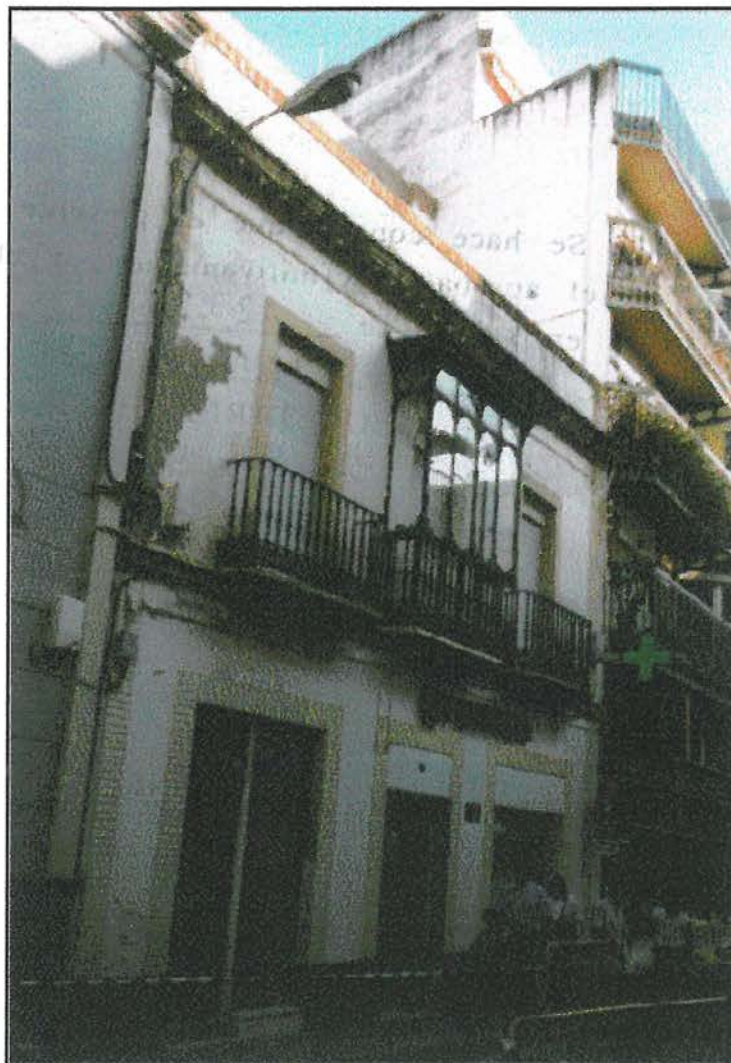
I - 1

Edificio de viviendas entre medianeras de dos plantas, que responde al esquema compositivo local de las primeras décadas del siglo de las casas unifamiliares del casco: mirador central en planta superior y huecos con balcón en laterales, recercados de ladrillo muy sencillo; destaca el alero apoyado sobre ménsulas de piedra. Los materiales de acabado de fachada se encuentran muy deteriorados.
