**PLAN ESPECIAL DE REFORMA INTERIOR DEL  
CASCO HISTORICO**

**CATALOGO**

DE EDIFICIOS, ELEMENTOS Y ESPACIOS URBANOS DE VALORES SINGULARES

**TOMO II**

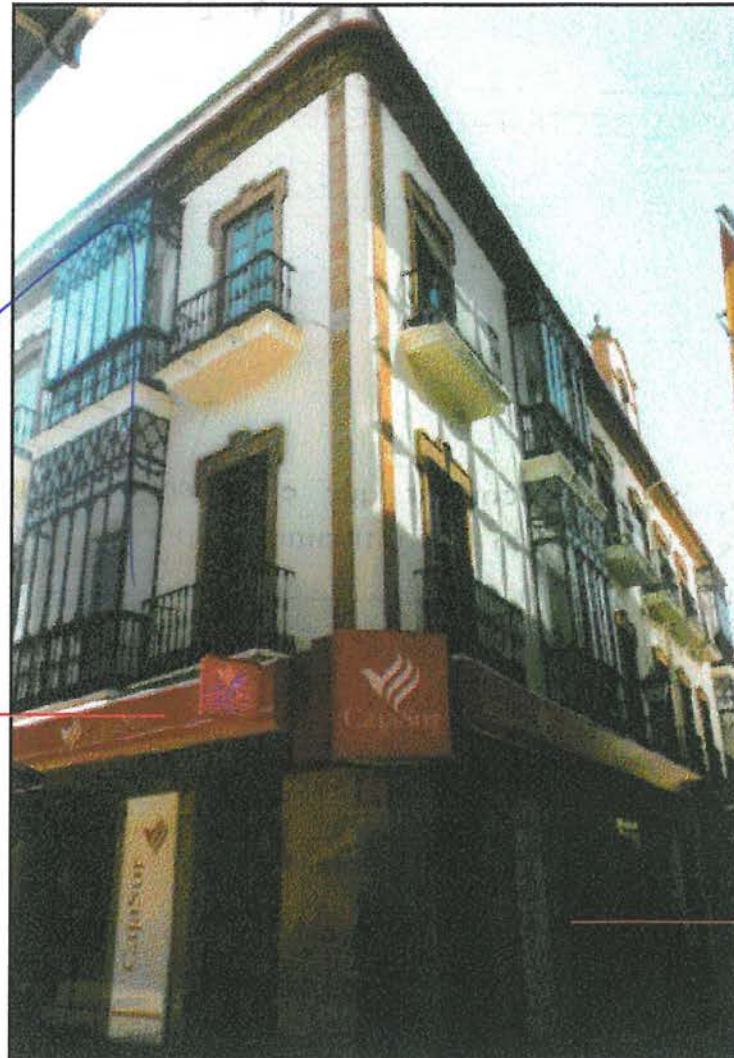
DOCUMENTACION FOTOGRAFICA Y CARACTERIZACION ARQUITECTONICA I - 1

Edificio de esquina de tres plantas, destinado originalmente a viviendas: consta de tres plantas, encontrándose la baja muy alterada por los locales comerciales. La composición de ambas fachadas es similar, siendo la principal de doble luz que la secundaria; combina huecos recercados de ladrillo, de lenguaje regionalista y algo más complejos que los habituales, con miradores, quedando enfoscado el resto de la fachada.

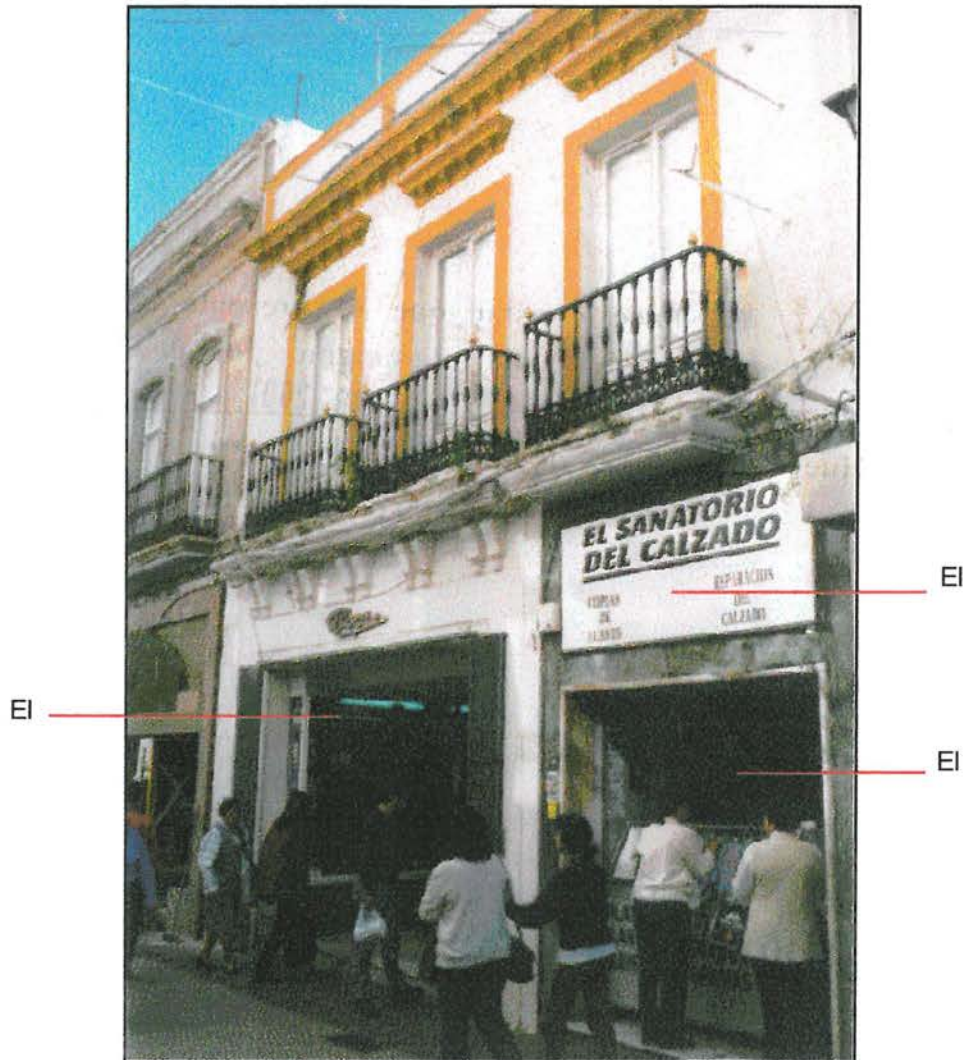
DOCUMENTACION FOTOGRAFICA Y CARACTERIZACION ARQUITECTONICA

Edificio situado en esquina, consta de dos plantas: en la superior se combinan miradores y balcones siguiendo el esquema compositivo de la arquitectura local, en planta baja han desaparecido los huecos originales, habiendo sido sustituidos por otros de dimensiones inadecuadas.  
En general se encuentra bastante deteriorada.

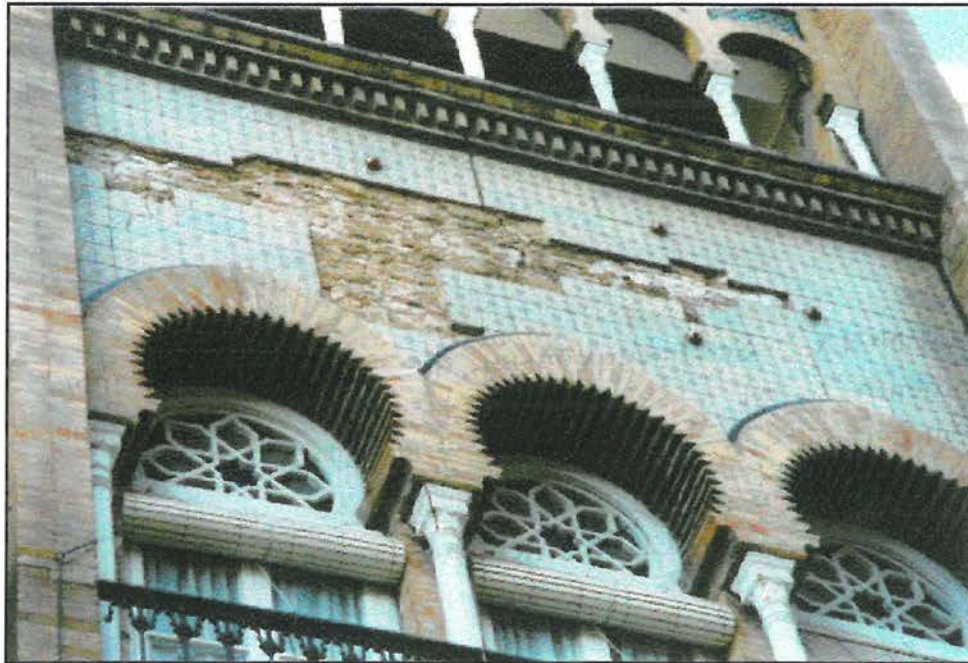
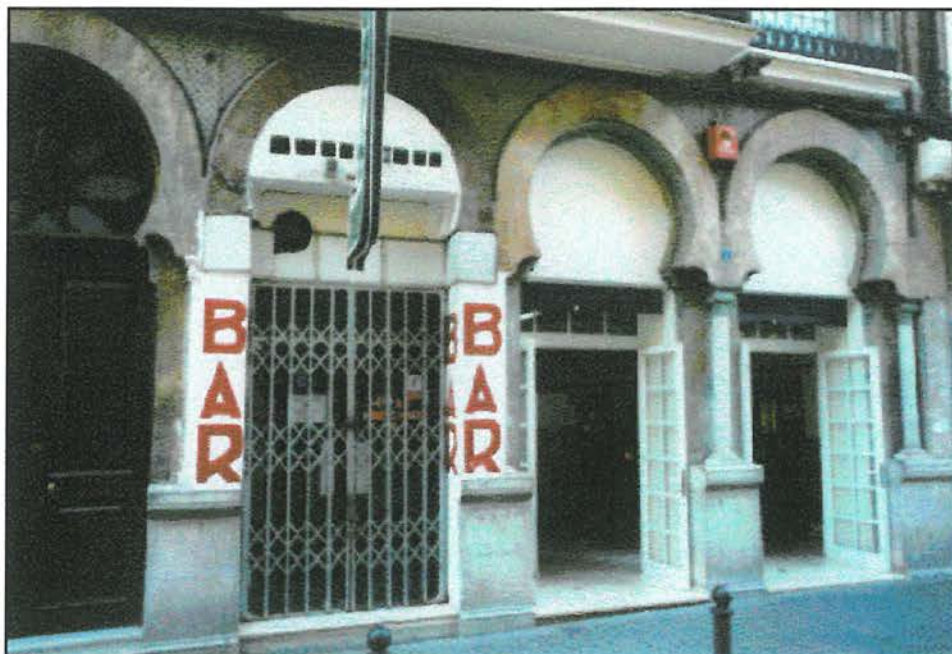
DOCUMENTACION FOTOGRAFICA COMPLEMENTARIA

Obra de Moisés Serrano de 1913, de lenguaje neomudéjar, para lo cual emplea como materiales de acabado el ladrillo visto y el azulejo con motivos geométricos; dichas decoraciones geométricas también aparecen en las carpinterías. Consta de tres plantas, la baja destinada a comercios y las superiores a viviendas, quedando rematado por una galería centrada.

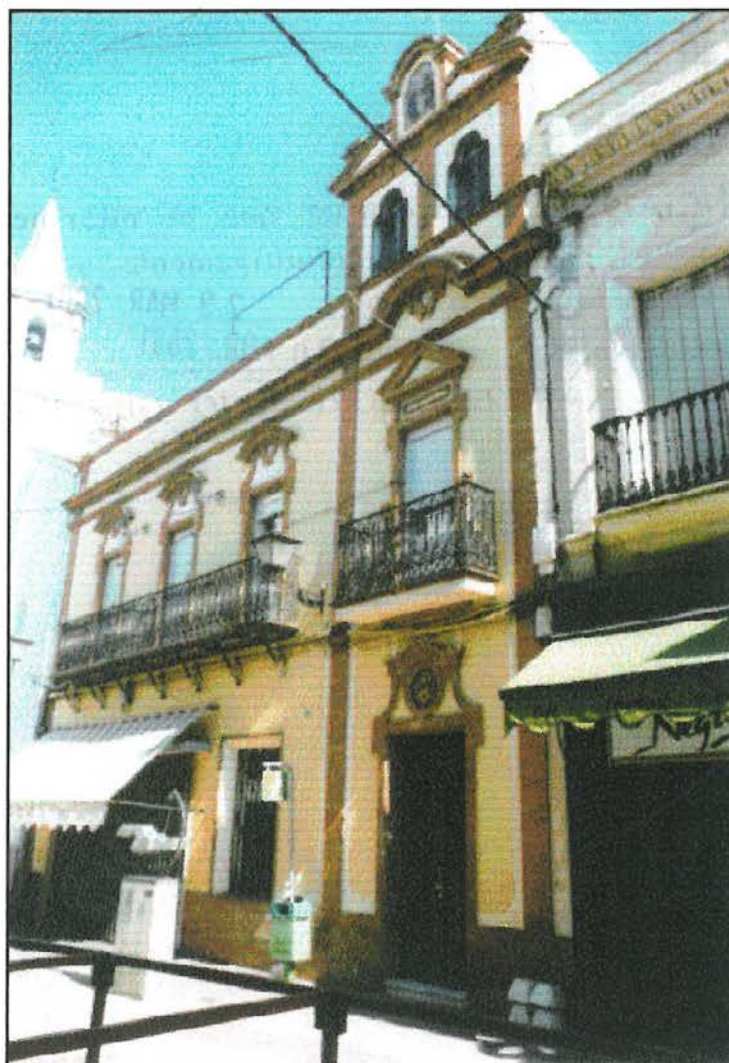
I - 1

Edificio de dos plantas rematadas por un torreón lateral, contiguo a la iglesia de la Concepción y utilizado como sacristía de ésta. Alberga en su interior la Capilla del Nazareno, de estructura gótico-mudejar. El lenguaje de fachada es ecléctico, neorrenacentista, como demuestran los recercados de puerta principal y resto de huecos, todos de ladrillo, a diferencia del enfoscado empleado como revestimiento.

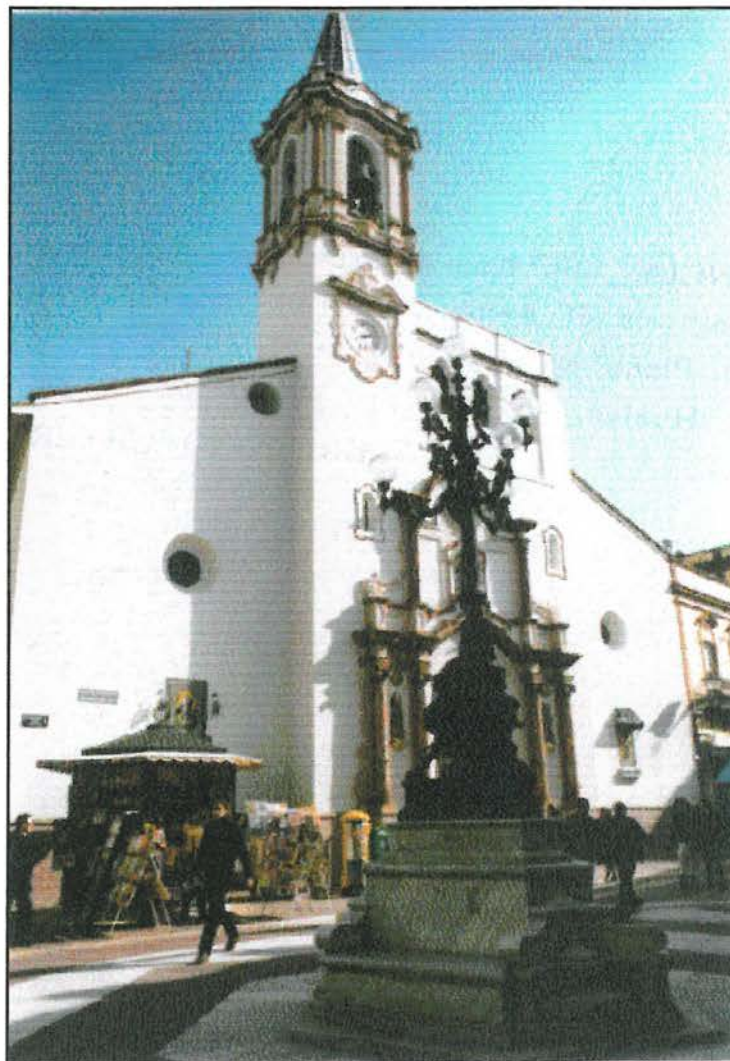
I - 1

Iglesia que conserva su estructura original gótico mudejar, del siglo XVI, aunque resulta difícil apreciarla dado que en el siglo XVIII, tras el terremoto de 1755 se reviste la portada con un lenguaje claramente barroco, al igual que el torreón.

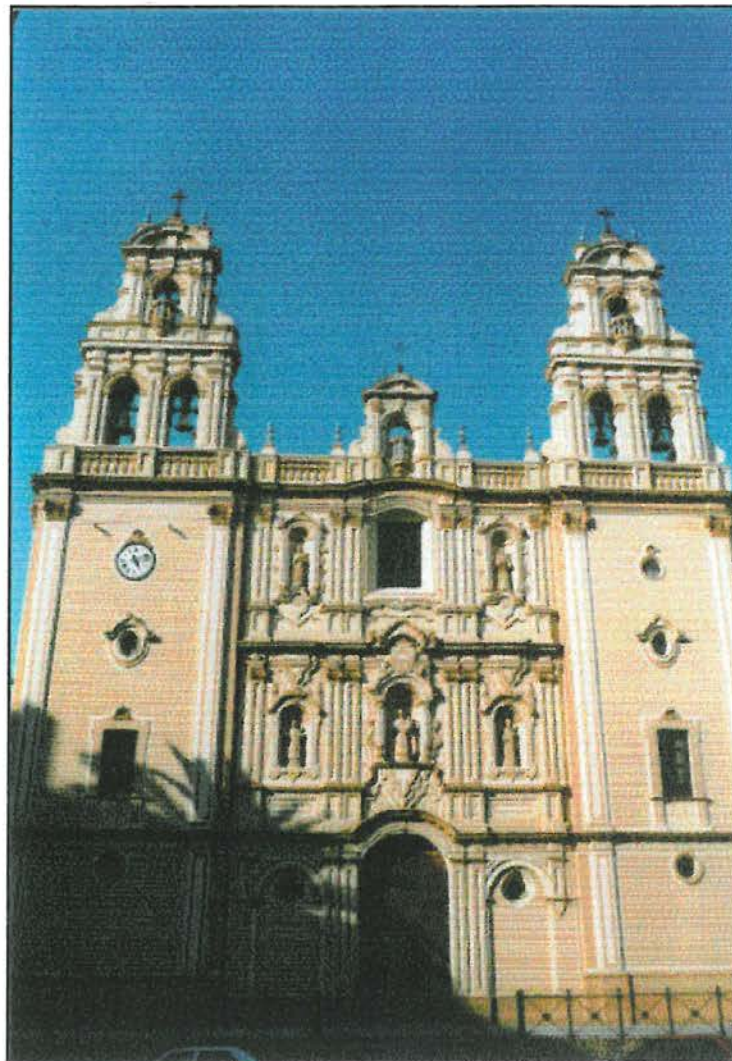
DOCUMENTACION FOTOGRAFICA Y CARACTERIZACION ARQUITECTONICA I - 1

La catedral de la Diócesis de la Merced fue fundada en 1606 por los condes de Niebla, en lo que entonces eran los arrabales de Huelva. Sufrió graves daños con el terremoto de Lisboa, siendo el proyecto actual probablemente de Pedro de Silva, iniciándose las obras en 1783.

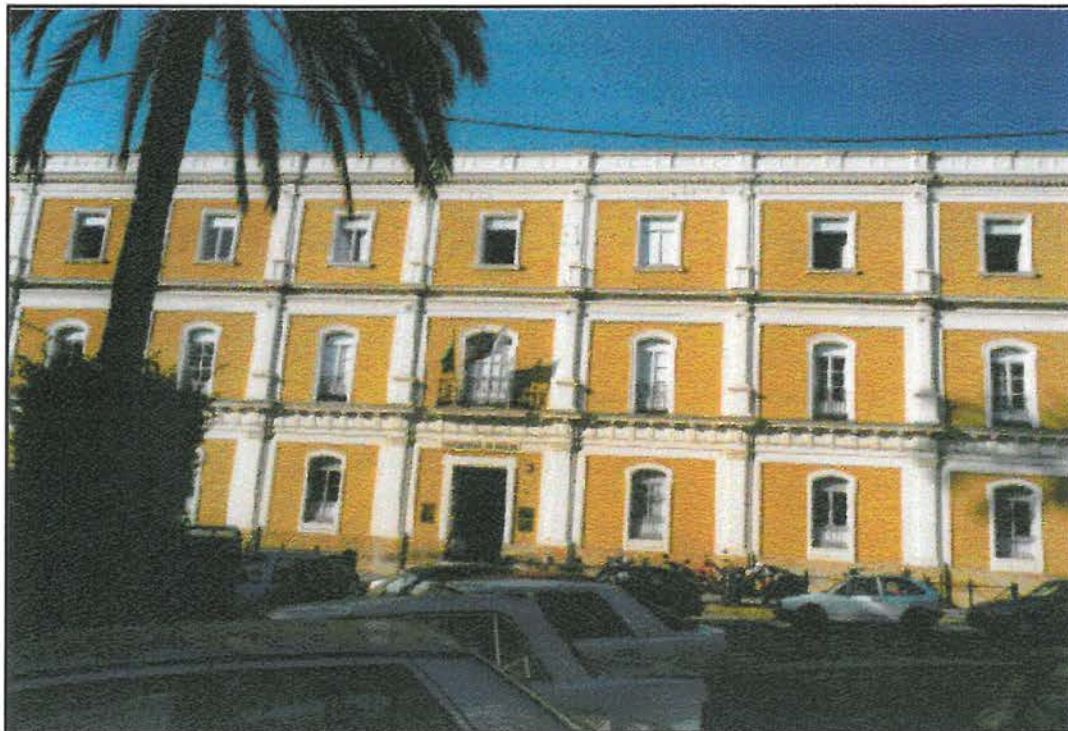
DOCUMENTACION FOTOGRAFICA Y CARACTERIZACION ARQUITECTONICA

Antiguo convento de la Merced, fundado en 1606, al igual que la catedral, sufrió grandes daños en el terremoto de Lisboa, siendo el proyecto actual de Pedro de Silva; la última planta es añadida. Ha servido como cuartel, Diputación, Instituto de enseñanza Media y actualmente es la facultad de ciencias sociales y políticas de Huelva.

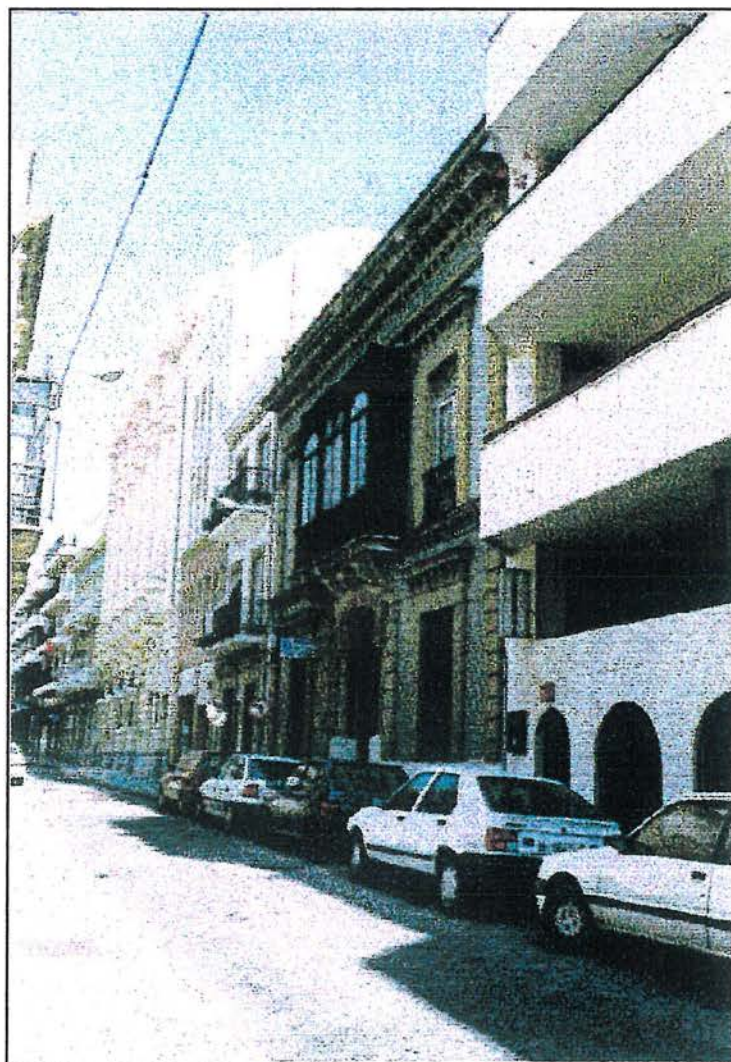
I - 1

E I Elementos Inadecuados Exteriores

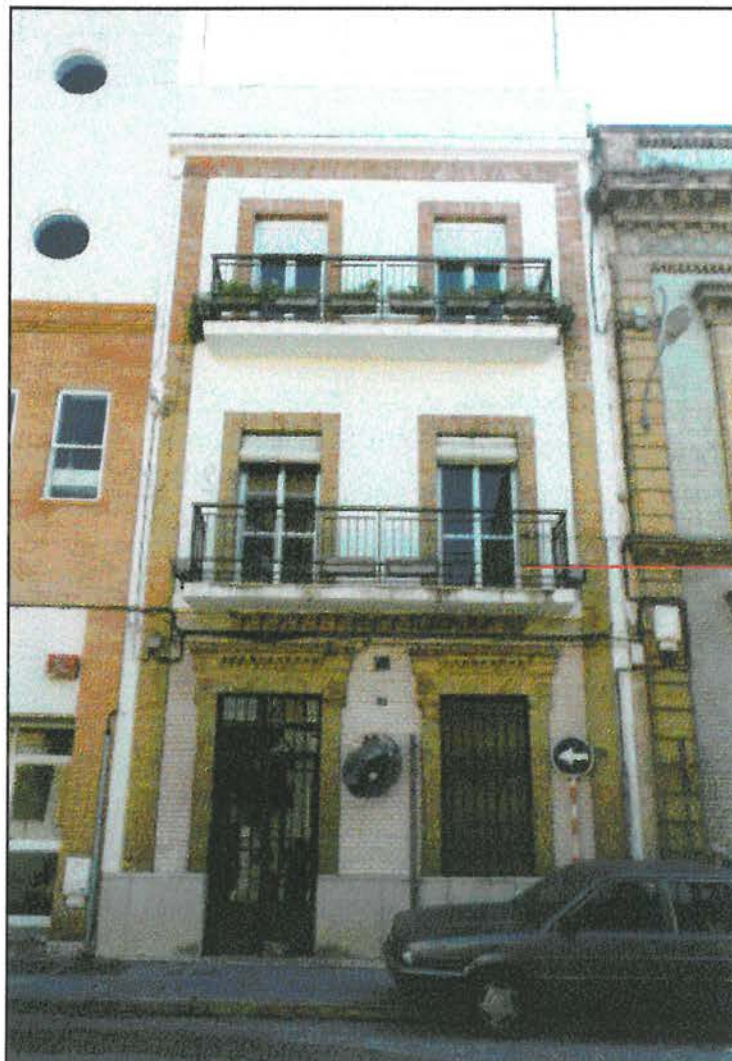
I - 1

EI Elementos Inadecuados Exteriores

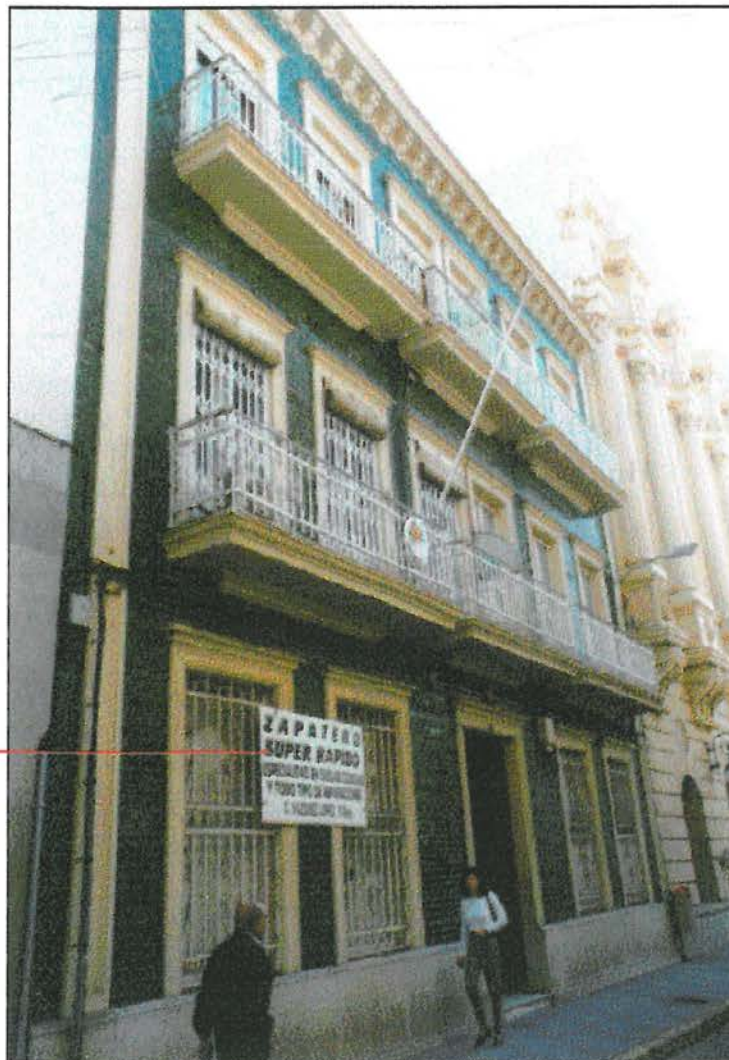
I - 1

EI Elementos Inadecuados Exteriores

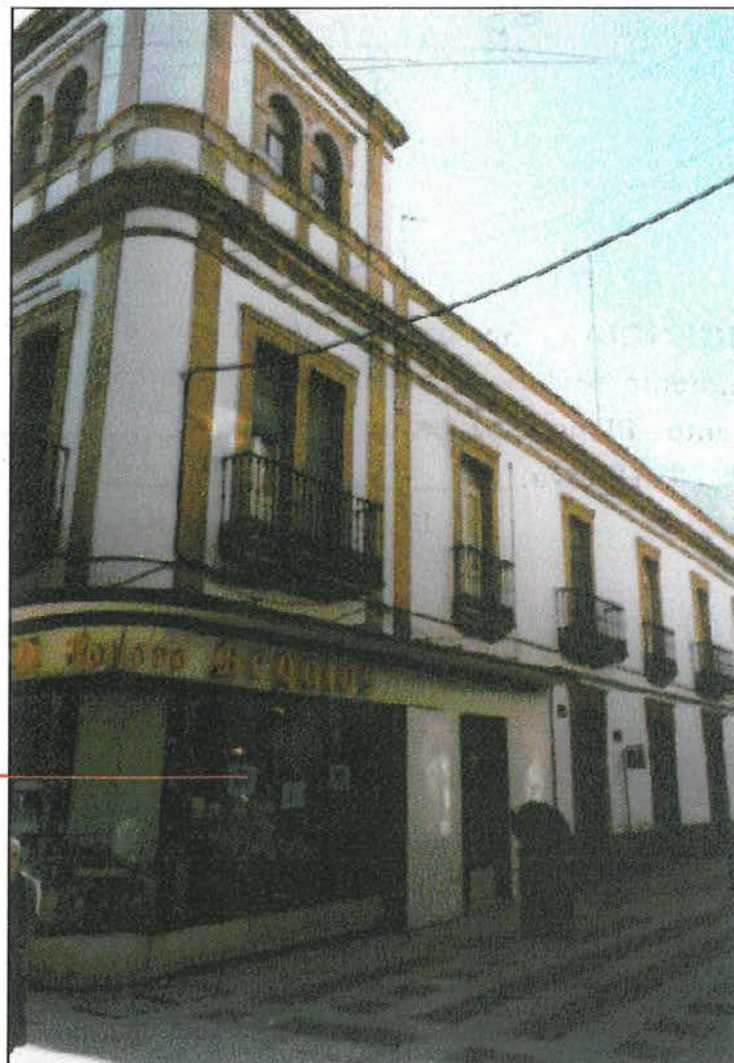
I - 1

EI Elementos Inadecuados Exteriores

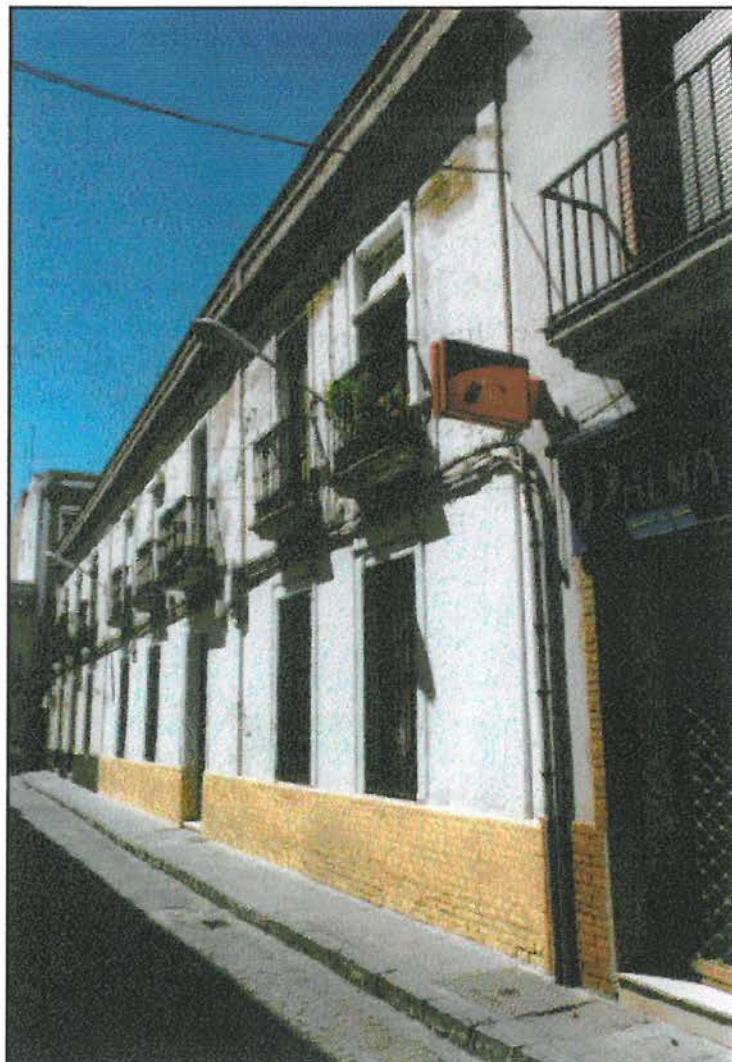
I - 1

E I Elementos Inadecuados Exteriores

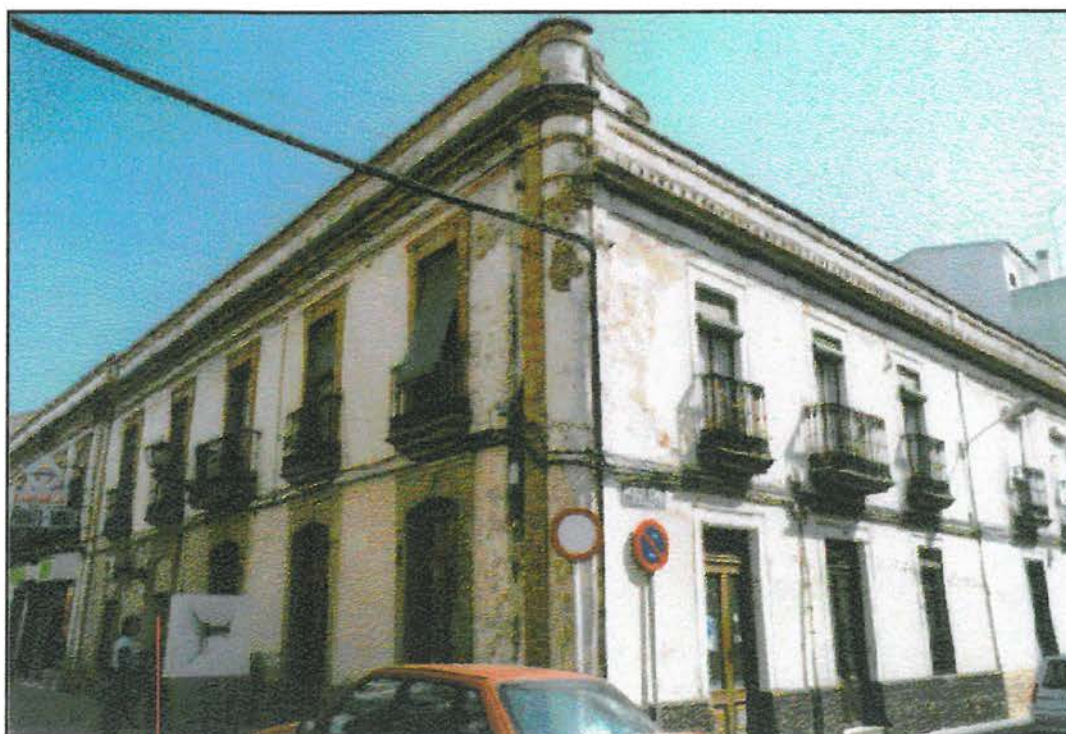
I - 1

EI Elementos Inadecuados Exteriores

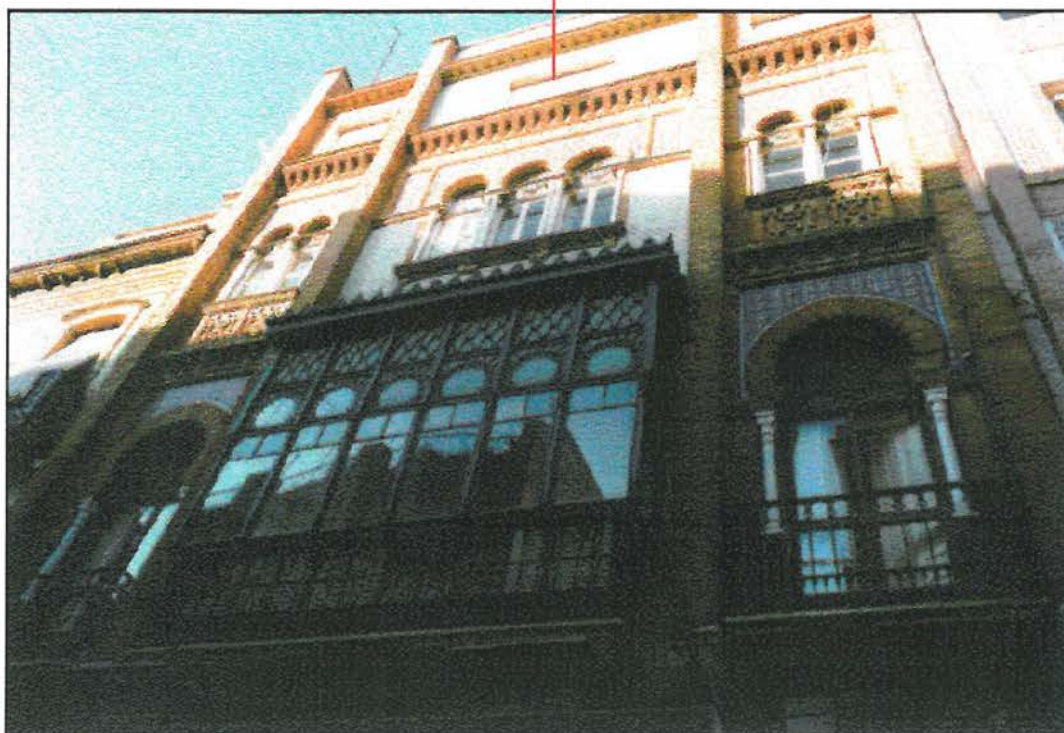
I - 1

Edificio de viviendas entre medianeras, atribuido a Moisés Serrano debido a su semejanza con el de la calle Espronceda; probablemente se edificó entre los años 1910 y 1915. La fachada, muy decorada al estilo neomudéjar y bastante recargada, destaca como ejemplo de arquitectura regionalista de esa época. La última planta, añadida, presenta huecos de tipología inadecuada, al igual que los de la planta baja.
